## Raportti

Sisäilmatekninen kuntotutkimus

Lapinlahden kunta

Asematie 4, 73100 Lapinlahti

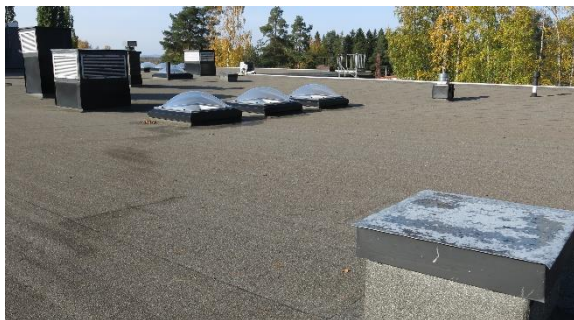
Huopakatteen kunto on hyvä ja huovalla tehdyt ylösnostot olivat tiiviit. Paikoin kattokaivojen ympärille oli kertynyt roskaa ja liettynyttä huopakatteen sirotetta, jolloin vesi pääsee lammikoitumaan kaivon ympärille. Katolla olevat 16 kattoikkunaa ovat hyväkuntoisia ja ainoastaan yhden ikkunan kohdalla oli nähtävissä pienialainen kosteusvaurio sisäpuolen kipsilevyssä. Pohjoissiiven kattoikkunoiden välissä on painauma, johon lammikoituu vettä. Räystäsrakenteet on havaintojen perusteella toteutettu asianmukaisesti ja suunnitelmien mukaisesti, mutta paikoin peltiprofiilein välinen tuuletusrako on jäänyt olemattomaksi.

*Huopakatteinen vesikatto on suhteellisen hyvä-kuntainen.*

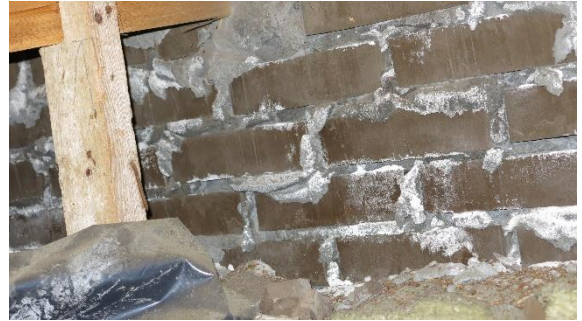
Ulkoseinien yläosan tiiliverhouksessa on laajalti kalkkihärmettä merkinä kosteusrasituksesta, joka todennäköisesti liittyy ennen vesikaton korjauksia tapahtuneisiin vuotoihin/tulvimiseen räystäillä.

*Seinien yläosassa on merkkejä rakenteeseen kohdistuneesta huomattavasta kosteusrasituksesta.*

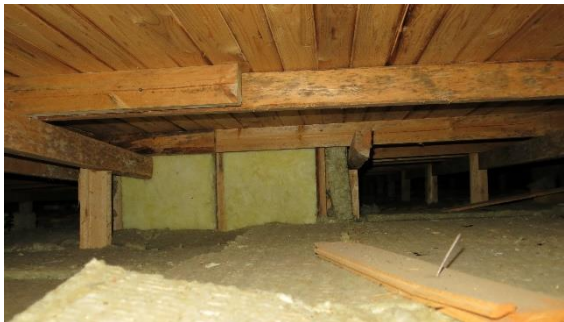
Vesikatteen alapuolisessa laudoituksessa ja puisissa tukirakenteissa ei havaittu merkkejä vuodoista. Tukirakenteiden pinnoilla kuitenkin havaittiin paikoin mikrobikasvua, mutta ei lahovaurioita. Mikrobikasvu saattaa liittyä yläpohjan riittämättömään tuuletukseen.

*Puurakenteissa on paikoin mikrobikasvustoa, joka saattaa kieliä yläpohjan riittämättömästä tuuletuksesta.*

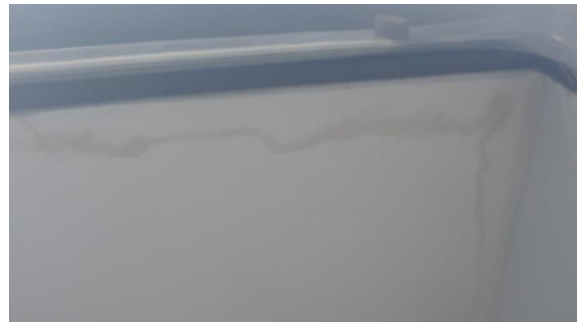
*Yhden kattoikkunan kohdalla oli havaittavissa tiivisteen vuodon aiheuttama kosteusvaurio kipsilevyssä.*

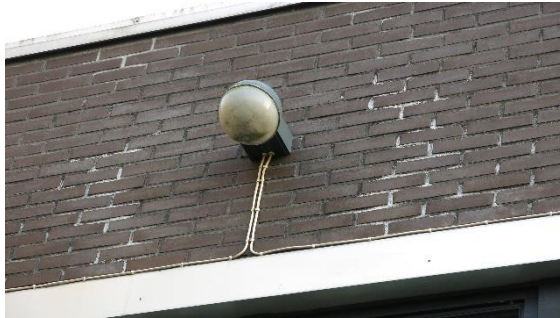
Rakennuksen julkisivut ovat pääosin muurattu. Julkisivun muurauksessa on kalkkihärmää ja sammalkasvua, jotka saattavat viitata poikkeavaan kosteusrasitukseen erityisesti ulkoseinien yläosissa. Kalkkihärmää oli havaittavissa laajalti ulkoseinien yläosissa myös yläpohjasta käsin. Ikkunoiden puuosat olivat laajalti huonokuntoisia ja niissä oli monin paikoin merkkejä voimakkaasta kosteusrasituksesta. Ikkunoiden yläpuolisia pellityksiä ja liitoksia ei voitu tarkastella lähemmin, joten julkisivua pitkin valuvien sadevesien pääsyä ikkunoiden yläpuolisten suojapellitysten liitoskohdista ikkunarakenteisiin ei voida sulkea pois.

*Julkisivun tiiliverhouksen ulkopinnassa on merkkejä voimakkaasta kosteusrasituksesta koko rakennuksen alueella (vrt. myös havainnot yläpohjasta).*

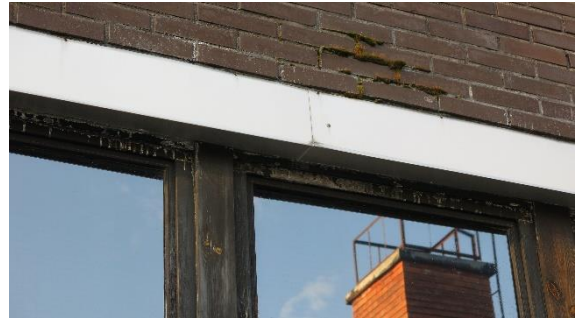
*Tiilien saumoissa on paikoin sammalkasvustoa.*

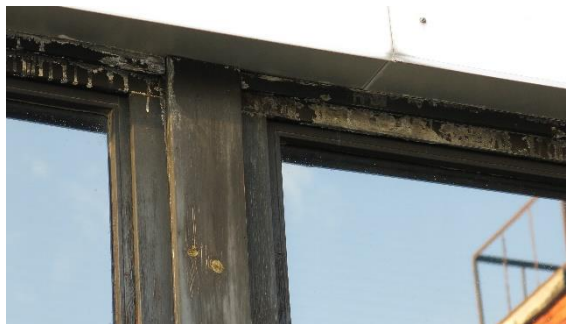
*Puuikkunoiden puitteet ja listoitukset ovat monin paikoin kärsineet huomattavasta kosteusrasituksesta.*

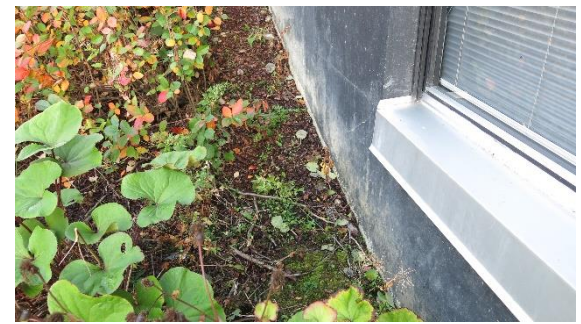
Rakennuksen sivustat on osin asfaltoitu ja osin nurmetettu. Nurmialueilla sokkelien vierusta on sepelöity nähtävästi edellä (3.1) mainittujen parannustöiden yhteydessä. Maanpintojen kallistuksissa on paikoin puutteita, erityisesti kellarikerroksen osalta. Sokkelissa on monin paikoin maalipintojen hilseilyä. Rakennuksen eteläpäädyssä (arkiston alue) sokkeleissa on edelleen havaittavissa merkkejä ylimääräisestä kosteusrasituksesta.

*Kellarikerroksen maanvastaisiin seiniin kohdistuu ylimääräistä kosteusrasitusta vääränlaisten maa-ainesten ja maanpintojen puutteellisen kallistuksen vuoksi.*

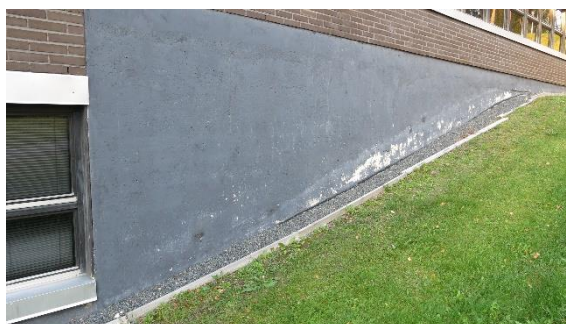
*Sokkelin maalipinnan hilseilyä käsikirjaston (tila 101) ja arkiston (tila 100) kohdalla.*

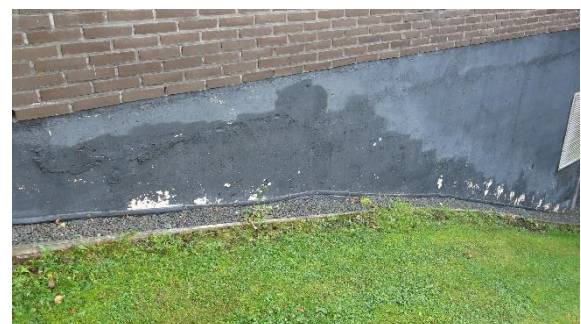
*Arkiston (tila 100) kohdalla korjausmaalatussa sokkelissa uutta vauriota.*

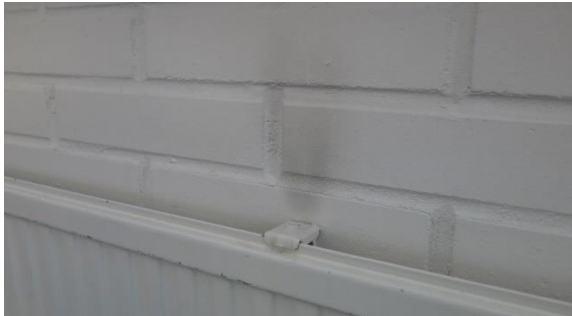
*Ns. nokiviiksiä oli havaittavissa monin paikoin eri puolilla rakennusta.*

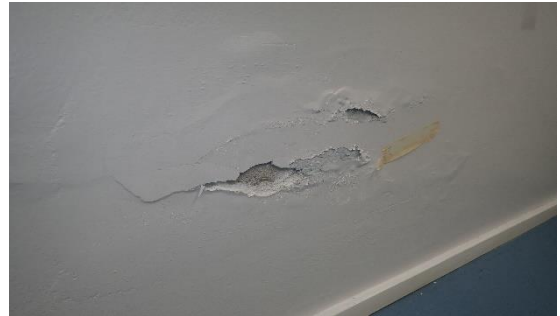
Arkistossa 100 maanvastaisten seinien alaosissa oli nähtävissä maalin ja tasoitteen hilseilyä kosteuden vaikutuksesta. Kellarikerroksen tilassa 010 seinien tapetointi oli irronnut laajoilta alueilta. Muutoin näkyvissä olevilla tilapinnoilla ei havaittu kosteusvaurioitumiseen tms. viittaavia poikkeamia tai jälkiä. Ulkoseinien sisäkuoressa oli laajalti havaittavissa ns. nokiviiksiä, jotka osoittavat sisäkuoren epätiivyyden ja ulkoseinän rakenteiden tapahtuvat ilmavuodot sisätiloihin.

*Arkiston maanvastaisissa seinissä oli kosteuden aiheuttamia maali- ja tasoitevaurioita.*

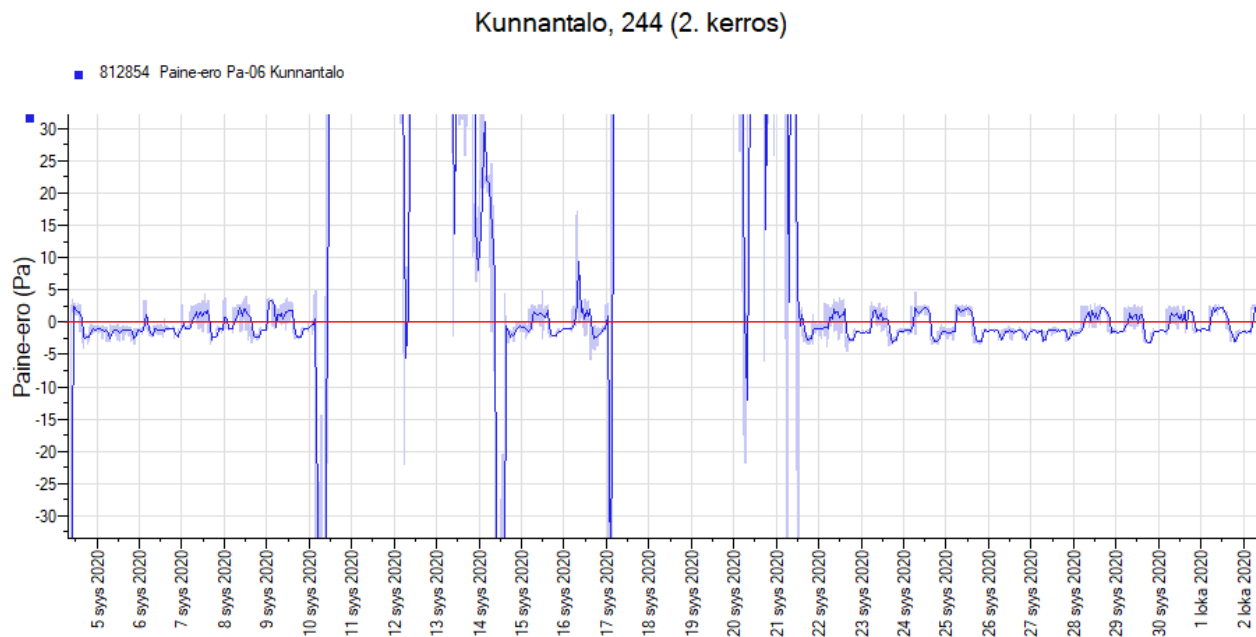
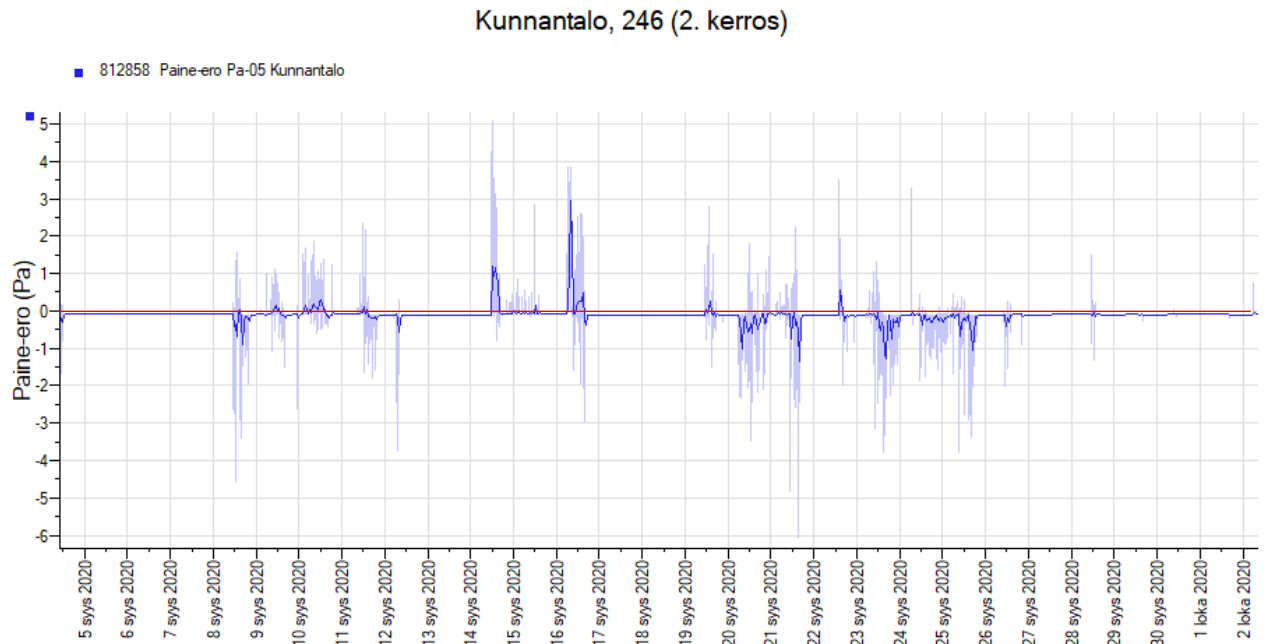
Mittaustulokset on esitetty liitteen 3 kuvaajissa 1-7. Rissalan lentoasemalla mitatut tuulennopeudet mittausjakson aikana on esitetty liitteen kuvaajassa 8. Osassa mittauksia on havaittavissa äkillistä ja voimakasta painesuhteen vaihtelua, joiden aiheuttaja ei ole tiedossa. Mittaukset osoittavat, että rakennuksen kellarikerroksen ja ensimmäisen kerroksen tilat olivat keskimäärin lievästi (noin 3-4 Pa) alipaineisia ulkoilmaan nähden (liite 3, kuvaajat 1-5). Toisessa kerroksessa painesuhte on lähempänä tasapainotilaa ja erityisesti päiväaikaan esiintyy tilojen lievää ylipaineisuutta ulkoilmaan nähden (liite 3, kuvaajat 6-7).
