## Merkkiainetutkimus

| Projekti | Merkkiainetutkimus |
| Tilaaja | Lapinlahden Kunta |
| Kohde | Kunnantalo |

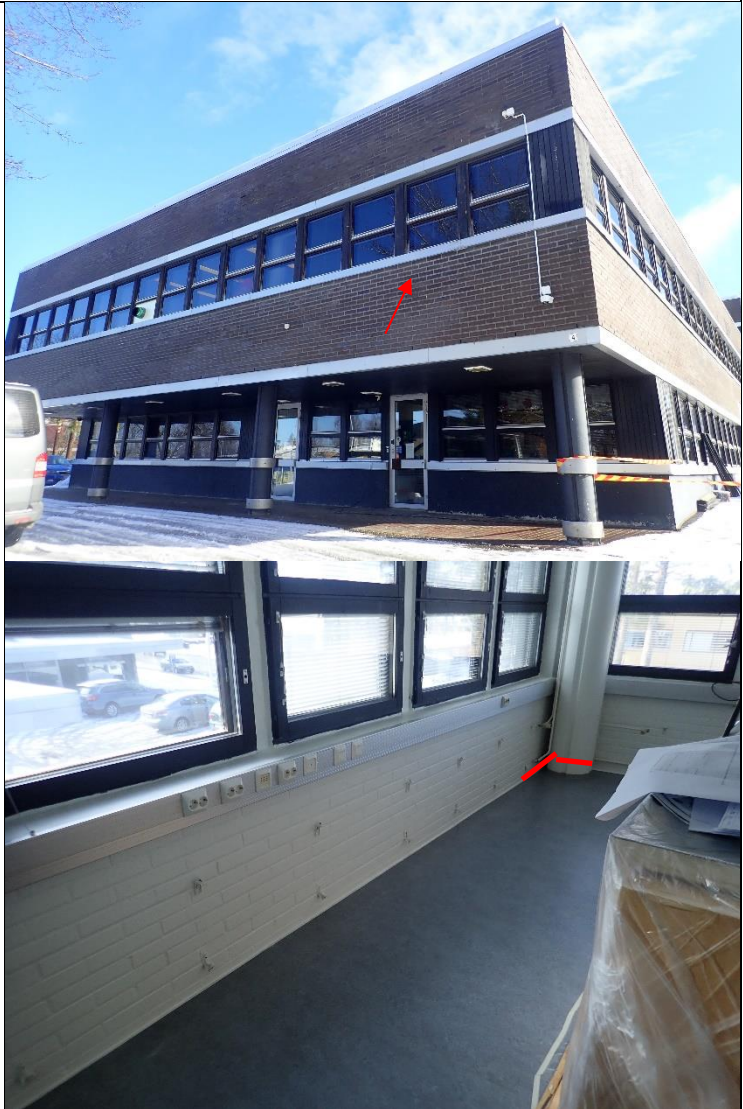
### Tila 156, 1. krs, ulkoseinä, länsi puoli

Huonetilan länsi/etelä nurkassa lattian ja ulkoseinän liitoksessa havaittiin selkeää viivamaista vuotoa. Vuodon vaikutus sisäilman laatuun arvioidaan kohtuulliseksi. Vuotokohdan edessä kulkee pilari.

Merkkiainekokeissa havaittiin yksi merkittävämpi epätiivelyskohta tilassa. Selkeämpi vuotokohta havaittiin länsi/etelä nurkassa lattian ja ulkoseinän liittymässä, jossa merkkiaineilmaisoin havaitsi selkeän vuodon merkkiainekaasun avulla. Vuoto oli selkeää ja viivamaista. Nurkan edessä kulkee pilarilinja, joka tekee nurkan tiivistämisestä työteknisesti haastavaa. Pistemäistä selkeää vuotoa havaittiin lisäksi eteläpuoleisen seinän patterien kannakkeissa. Muita vähäisiä pistemäisiä vuotoja havaittiin ikkunapenkin päällä, jossa tiivistysnauhan saumojen taitosten kohdilla oli epätiiviyttä kohtia.

(patterien kannakkeet) pistemäisiä. Ainoastaan etelä/länsi nurkan osalta vuoto oli selkeää ja viivaista. Edellä mainittujen vuotokohtien huolellisempaa tiivistämistä suositellaan.

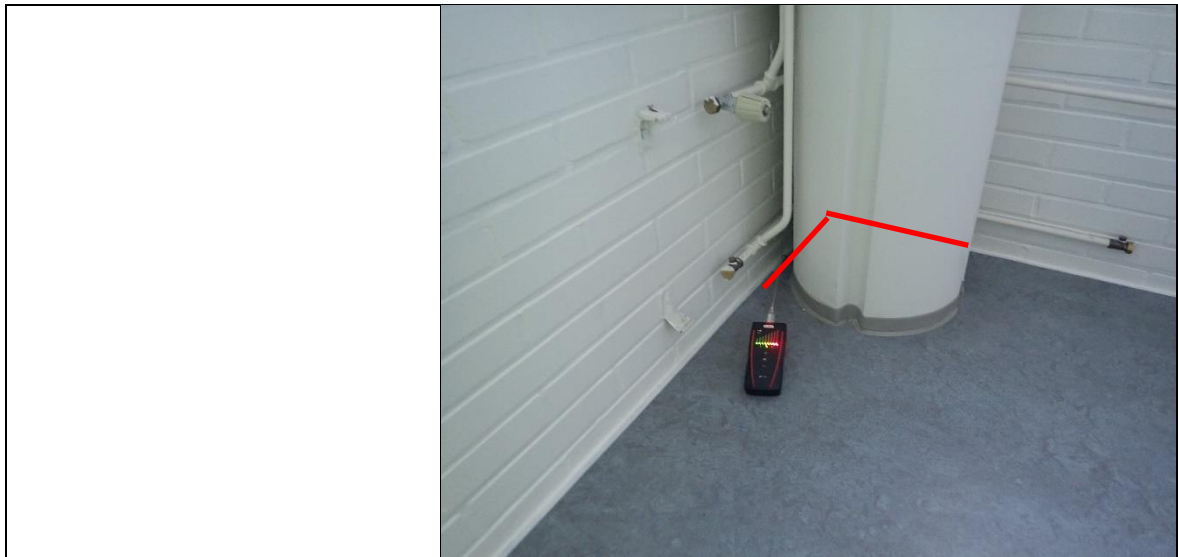
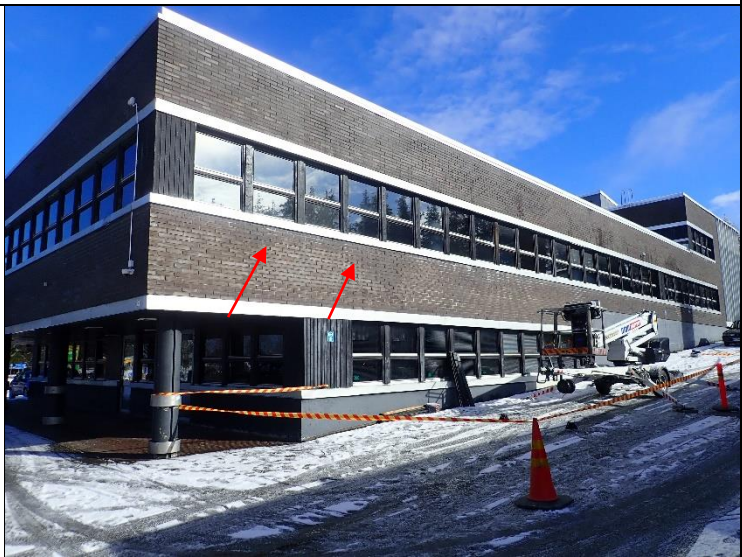
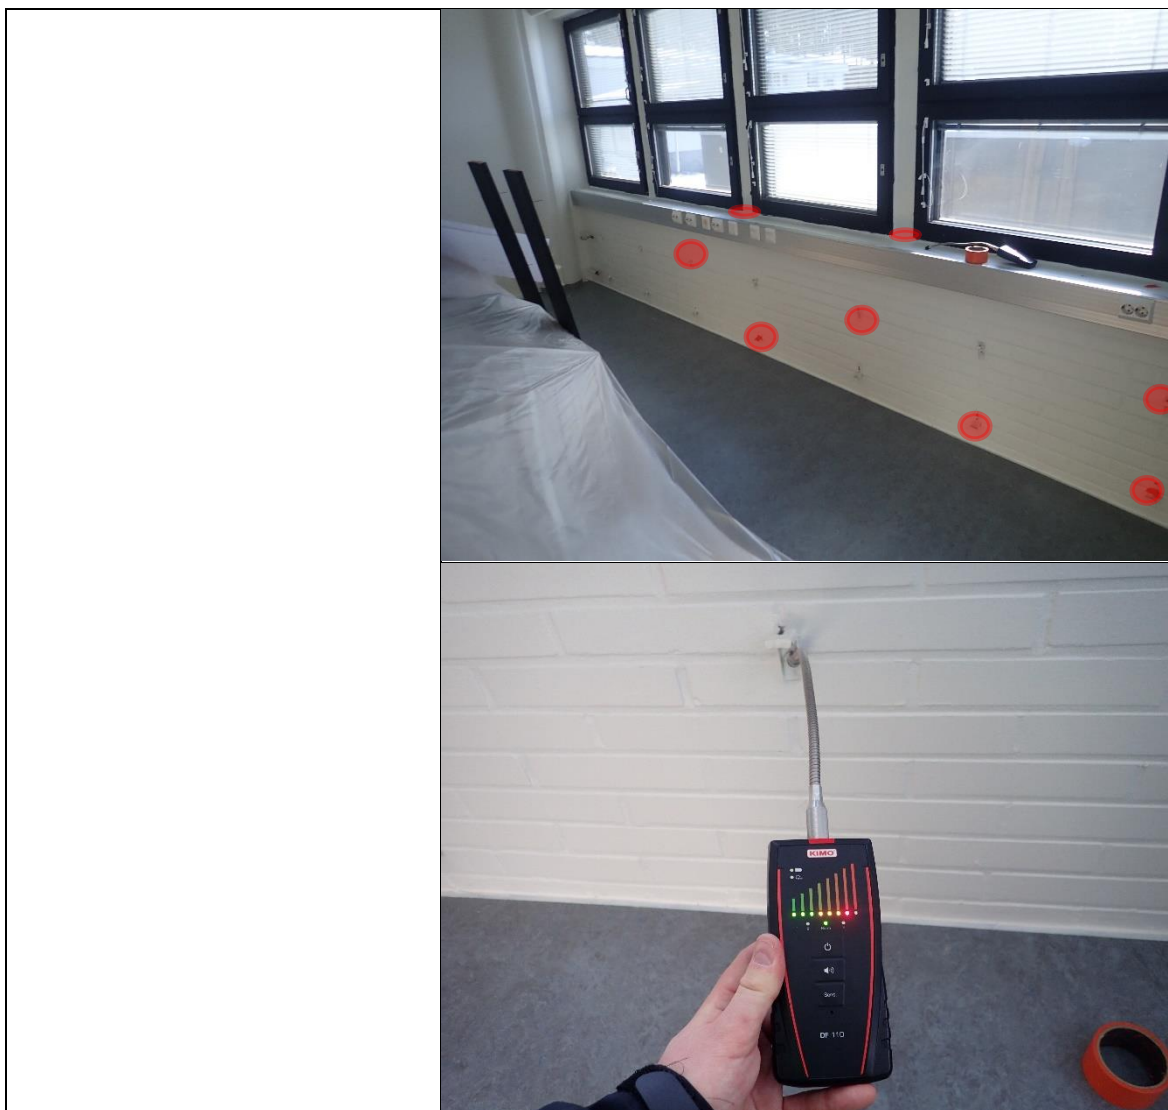
**Tila 156, 1. krs, ulkoseinä, etelä puoli****Huomioita:**

Huonetilan eteläpuoleisella seinällä havaittiin selkeää pistemäistä vuotoa mm. patterien kannakkeiden kohdalla. Lisäksi pistemäistä vuotoa havaittiin ikkunapenkin tiivistysnauhan epätiiviyden saumojen taitosten kohdilla. Pistemäisten vuotojen vaikutus sisäilman laatuun arvioidaan vähäiseksi.
