LAPINLAHDEN KUNTA

## Alapitkän länsiosan osayleiskaavan rakennusinventointi

Raportti

7.2.2022

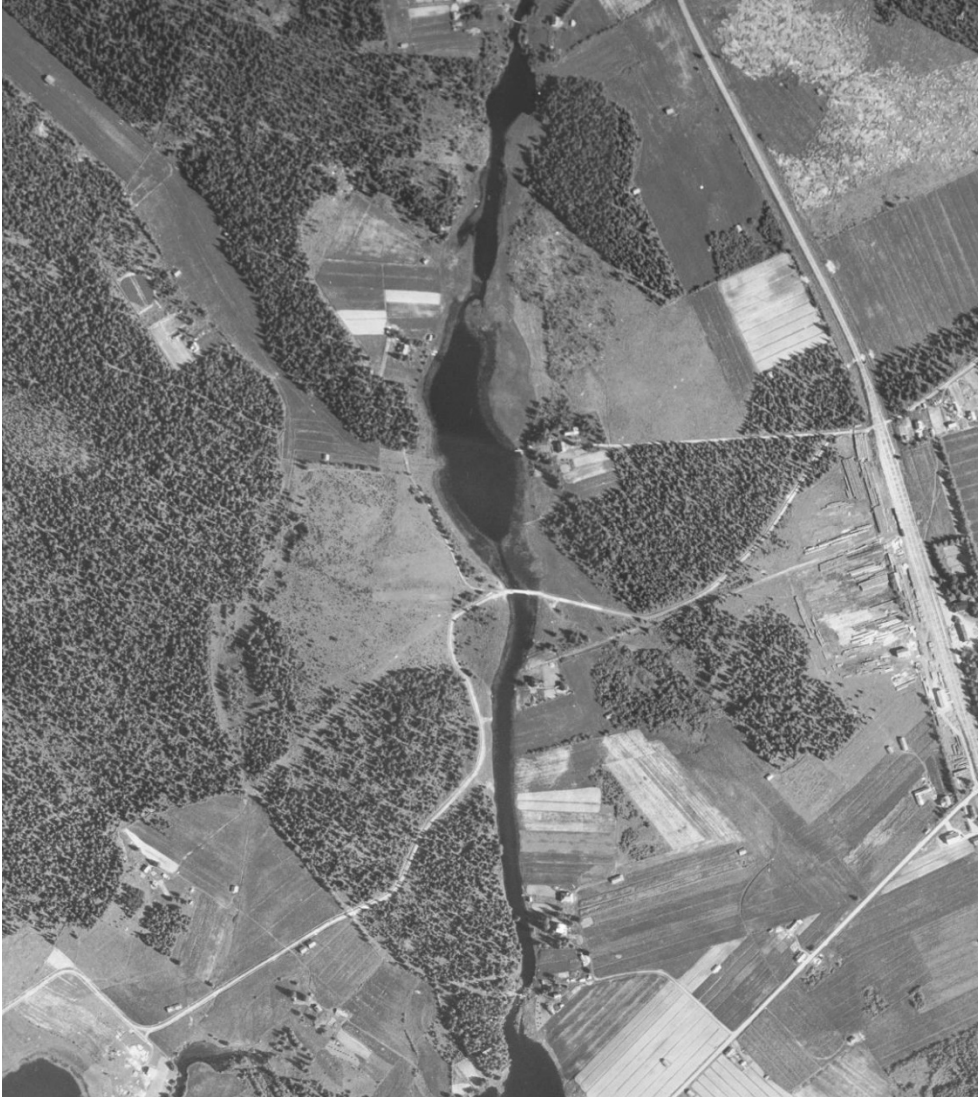
Kuva 4. Ilmakuvasa vuodelta 1949 näkyvät nykyistä laajemmat peltoaukeat. Kuvälähde: <https://kartta.paikkatietoikkuna.fi/>

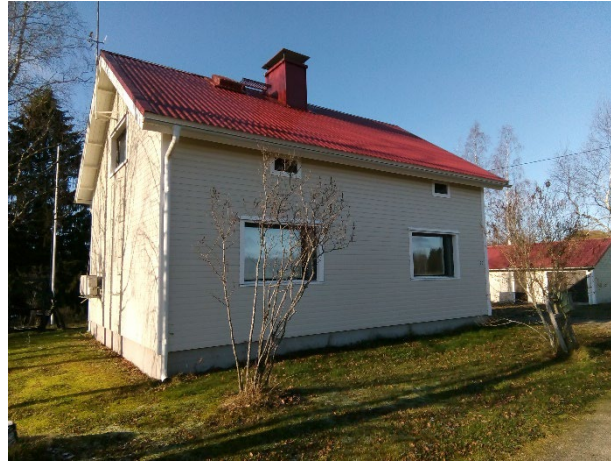
rakennus	asuinrakennus	autotalli ja talousrakennus
nykyinen käyttö	asuinrakennus	autotalli ja talousrakennus
alkuperäinen käyttö	asuinrakennus	autotalli ja talousrakennus
rakennusaika	1952	1950-luku?
suunnittelija	Kaj Englund, tyyppipiirros	-
kerrosluku	1½ + kellari	1
perustus	betoni	betoni
runko	rankorakenne	puu
kattomuoto	satula	satula
vesikate (materiaali, väri)	profiilipelti, punainen	profiilipelti, punainen
vuoraus	ponttilaudoitus	lauta
väritys (seinät, listat)	beige, valkoinen listoitus	beige, valkoinen listoitus
erityispiirteet (kuisti, ikkunat...)		Vinolaudoitus ovissa, autotallin ovissa vinolaudoitus muodostaa kalanruotokuvion
kunto	hyvä	hyvä

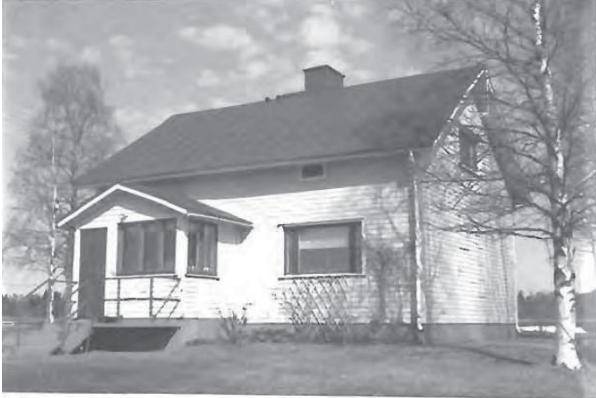
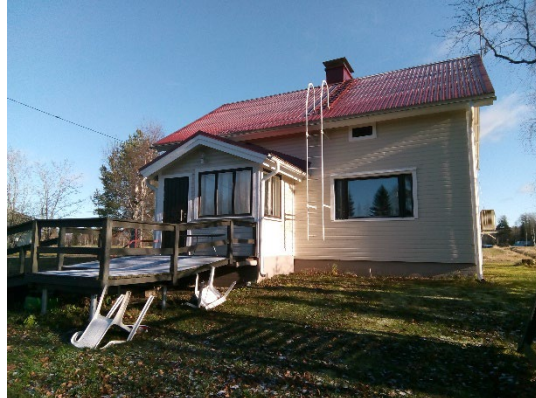
Kuvat 5 ja 6. Vasemmalla kuva asuinrakennuksesta vuoden 1993 inventoinnissa ja oikealla asuinrakennus nykyasussaan.

Jokiharjun asuinrakennus on vuodelta 1952. Aiemmin tontilla on sijainnut pieni, tuvan ja kammarin käsittävä mökki, joka lienee ollut torpparilain aikaisia vanhoja asutustiloja. Jokiharju on inventoitu vuonna 1993, tämän jälkeen rakennukseen on uusittu vesikate ja tehty ainakin julkisivumaalaus. Kuistin yhteyteen on rakennettu puinen terassi.

Rakennuksen teki Erkki Hynninen sosiaaliministeriön omakotityyppi C3:n mukaisiksi. Tyypitalot suunnitteli arkkitehti Kaj Englund vuonna 1945. Rakennukseen on sittemmin tehty vinttihuoneet 1950-luvun puolivälissä. Kellariin on rakennettu sauna 1980-luvulla ja rakennukseen on tehty lisälämmöneristys sekä uusittu ikkunat samassa yhteydessä.

Pihapiirin ja asuinrakennuksen ominaispiirteet suositellaan säilyttämään. Kohteen kunnostuksessa tai peruskorjauksen yhteydessä suositellaan noudatettavan entistävää peruskorjaustapaa. Kohteen uudis- ja täydennysrakentaminen on mahdollista kohteen kulttuurihistoriallisesti merkittävät ominaispiirteet huomioiden.

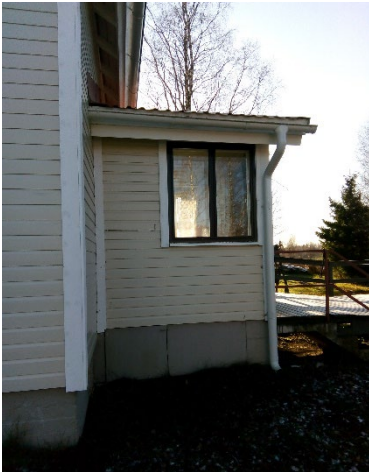
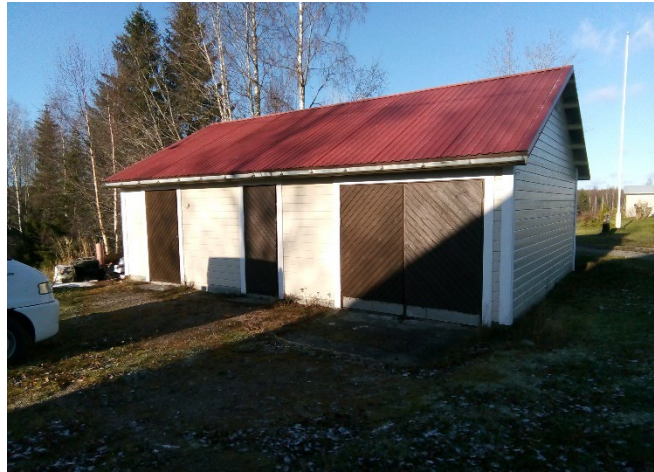
Kuvat 7 ja 8. Vasemmalla asuinrakennuksen kuisti ja osa terassia. Oikealla autotalli/talouksrakennus.

Pihapiirissä sijaitsee asuinrakennuksen lisäksi oletettavasti suunnilleen samoihin aikoihin rakennettu autotalli/talouksrakennus, joka on asuinrakennuksen tapaan beigeksi maalattu. Pihapiiriin kuuluvat lisäksi rannan tuntumassa sijaitsevat, punaiseksi maalatut talouksrakennukset ja saunarakennus. Toinen talouksrakennuksista ja sauna ovat harjakattoisia, yksi talouksrakennuksista on kaarikattoinen. Pihapiirissä sijaitsee lisäksi maa-kellari ja kaivo.

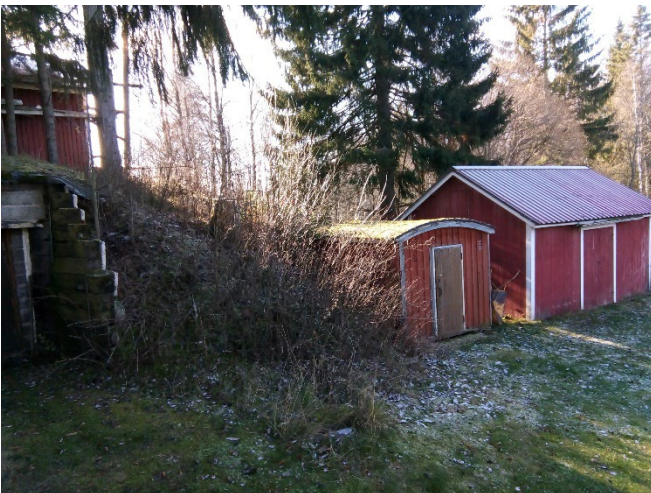
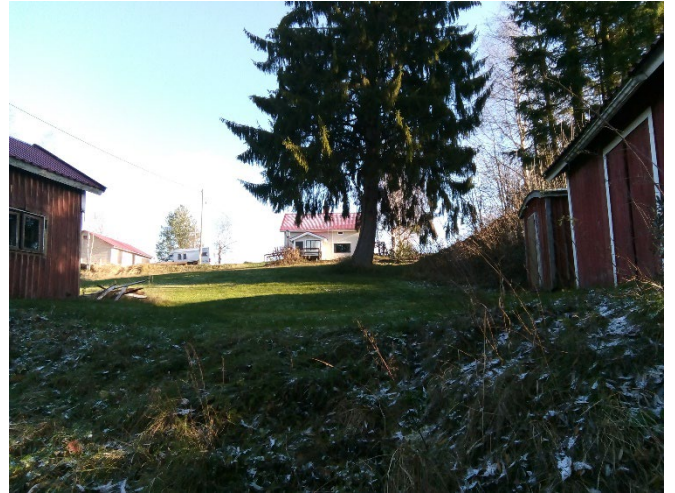
Kuvat 9 ja 10. Jokiharjun pihapiiriin kuuluu myös maakellari ja talouksrakennuksia, oikealla pihapiiriä kuvattuna rannan puolelta.

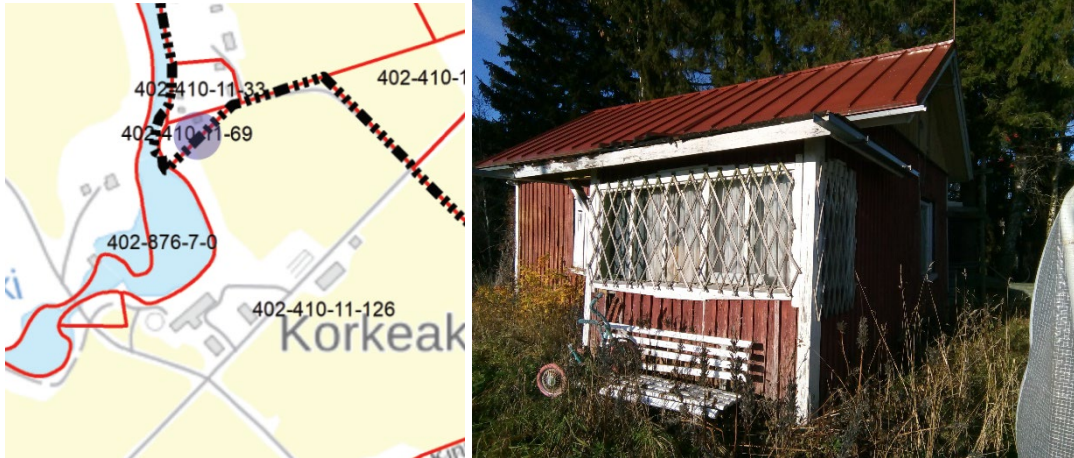
rakennus	vapaa-ajan rakennus
nykyinen käyttö	vapaa-ajan rakennus
alkuperäinen käyttö	asuinrakennus
rakennusaika	1939 (rekisteritieto), 1800-1900-lukujen vaihde (aiempi inventointi)
suunnittelija	-
kerrosluku	1
perustus	betoni
runko	hirsi
kattomuoto	satula, kuistissa aumakatto
vesikate (materiaali, väri)	saumapelti, punainen
vuoraus	pystypeiterima
väryitys (seinät, listat)	punainen, valkoinen listoitus. Paikoitellen näkyvissä vanhaa keltaiseksi maalattua julkisivua.
erityispiirteet (kuisti, ikkunat...)	kaksi- ja yksijakoisia ikkunoita, kuistin yhteydessä ikkunarivi.
kunto	kohtalainen

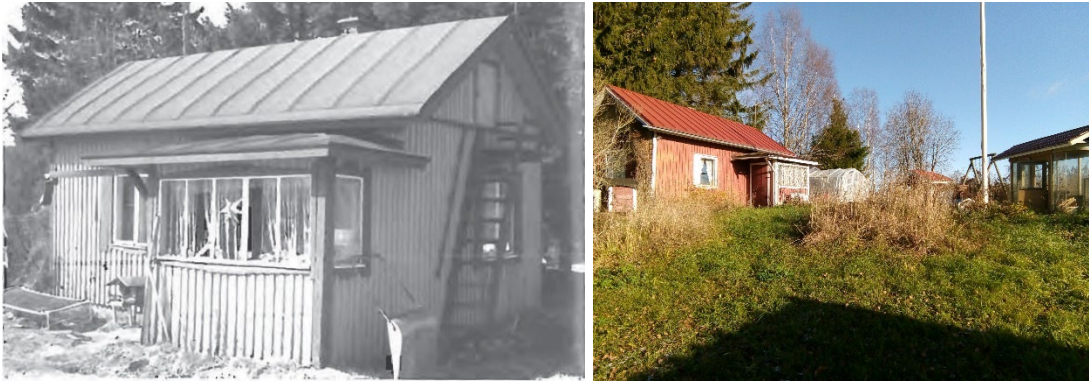
*Kuvat 11 ja 12. Vasemmassa kuva Kopolasta vuoden 1993 inventoinnissa. Oikealla päärakennus ja pihapiiriä nykytila-  
saan.*

Kopolan rakennus on vuoden 1993 inventointikortin mukaan Korkeakosken talon vanha muonamiehen mökki, joka on rakennettu 1800-1900-lukujen vaihteessa. Rakennus vaikuttaa olevan hahmoltaan aiemman inventoinnin aikaisessa asussa, julkisivuväriyty on muuttunut keltaisesta punaiseksi. Talossa on tupa ja pikku kammari. Suutari Koponen asui talossa 1920-luvulla ja myöhemmin sotien jälkeen se luovutettiin asevelimö-  
kiksi kirvesmies Aatu Mehtoselle. Rakennus on sittemmin ollut välillä tyhjillään, vuoden 1993 inventoinnin aikaan siinä asui ympärivuotisesti Leskisen pariskunta. Sittemmin rakennus on ollut vapaa-ajankäytössä.

Päärakennuksen ominaispiirteet suositellaan säilyttämään, eikä sen purkamista suositella. Kohteen kunnossu-  
tuksessa tai peruskorjauksen yhteydessä suositellaan noudatettavan entistävää peruskorjaustapaa. Uudis- ja  
täydennysrakentamisen suositellaan sopeutuvan rakennustavaltaan ja sijainniltaan olemassa olevaan raken-  
nuskantaan ja ympäristöön siten, että kohteen kulttuurihistoriallisesti merkittävät ominaispiirteet säilyvät.

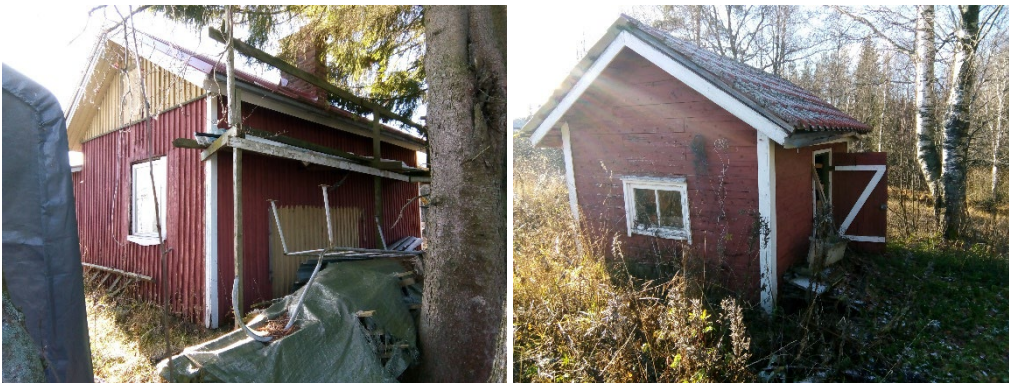
*Kuvat 13 ja 14. Kopolan päärakennuksessa on paikoitellen näkyvissä aiempi, keltainen julkisivuväriyty. Oikealla  
sauna/piharakennus.*

Kopolan pihapiiriin kuuluu päärakennuksen lisäksi useita piharakennuksia: leikkimökki, kasvihuone, pihavaja ja saunarakennus. Pihapiirissä sijaitsee lisäksi pressuvaja.

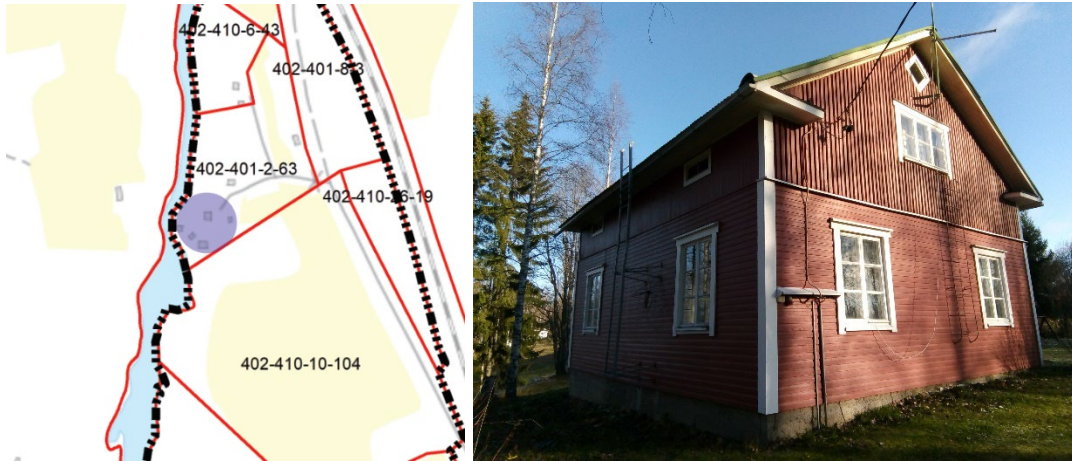
rakennus	asuinrakennus
nykyinen käyttö	asuinrakennus
alkuperäinen käyttö	asuinrakennus
rakennusaika	1920 (rekisteritieto)
suunnittelija	-
kerrosluku	1 ½
perustus	betoni
runko	hirsi
kattomuoto	satula
vesikate (materiaali, väri)	profiilipelti, vihreä
vuoraus	vaakalauta, yläosassa pystylauta
väritys (seinät, listat)	punainen, valkoinen listoitus
erityispiirteet (kuisti, ikkunat...)	6-ruutuiset ikkunat alakerrassa, toisessa päädyssä yläkerrassa 6-ruutuinen vaakaikkuna, toisessa kaksi neliruutuista ikkunaa, yläpäädyissä salmiakki-ikkunat. Kaksiruutuiset haukkaikkunat pitkällä sivuilla. Umpiräystäät, jotka käänntyvät päädyissä kissanpenkeiksi. Punatiilinen savupiippu, jossa kaareva pii-punhattu.
kunto	melko hyvä

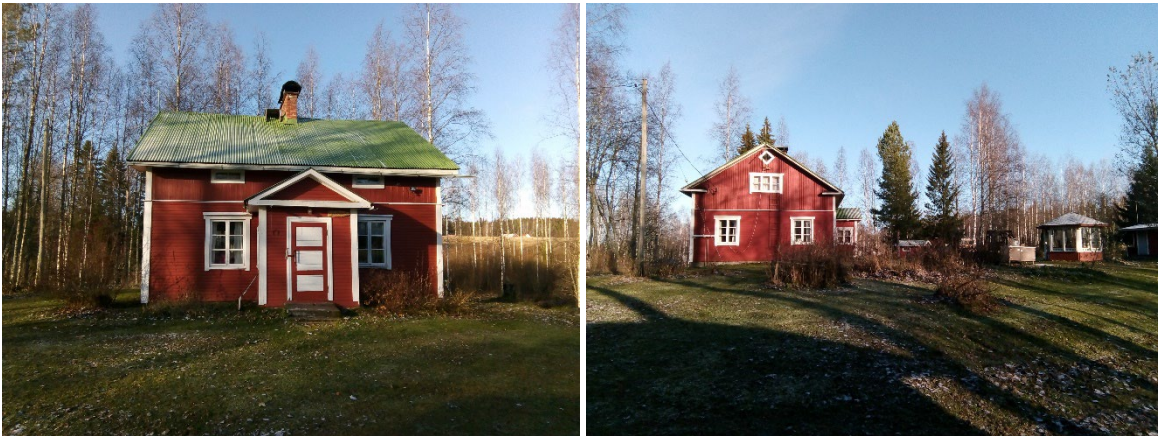
*Kuva 15. Vasemmalla asuinrakennus kuisteineen nykytilassaan, oikealla asuinrakennuksen pääty ja pihapiiriä.*

Asuinrakennusta on vuosien saatossa uusittu, julkisivuvuoraus vaikuttaa olevan peräisin 1990-luvulta. Vesikate on vaihdettu.

Kohteen asuinrakennuksen ominaispiirteet suositellaan säilyttämään. Asuinrakennuksen kunnostuksessa tai peruskorjauksen yhteydessä suositellaan noudatettavan entistävää peruskorjaustapaa. Kohteen uudis- ja täydennysrakentaminen on mahdollista kohteen kulttuurihistoriallisesti merkittävät ominaispiirteet huomioiden.

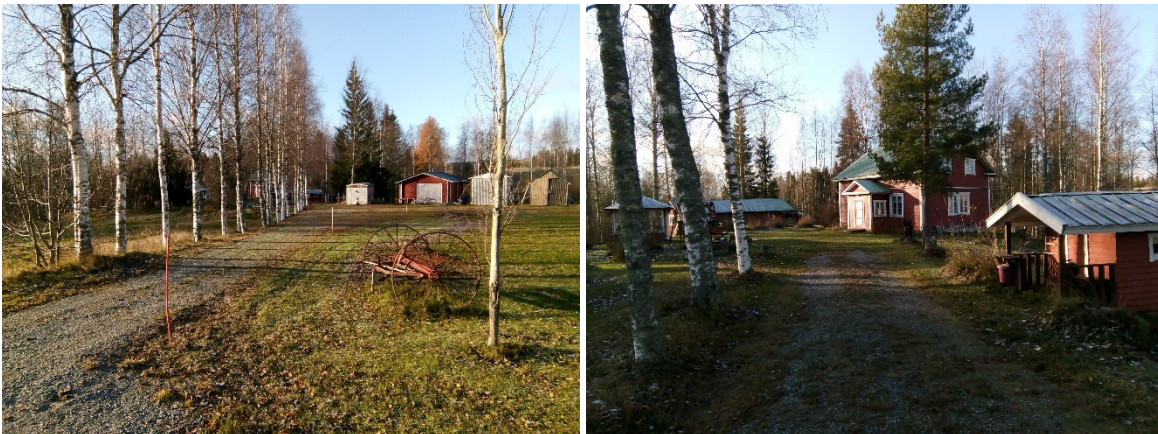
*Kuva 1. Pihapiiriin vievällä tiellä on toisella puolella koivurivi. Pihapiirissä on useampi varasto- ja tallirakennus.*

Pihapiirissä sijaitsee useita varasto- ja tallirakennuksia. Rannan puolella on 1990-luvulla rakennettu sauna. Osa piharakennuksista on aaltopellistä rakennettuja, uudempia varstorakennuksia. Pihapiiriin kuuluu myös puurakenteinen leikkimökki ja grillikota.

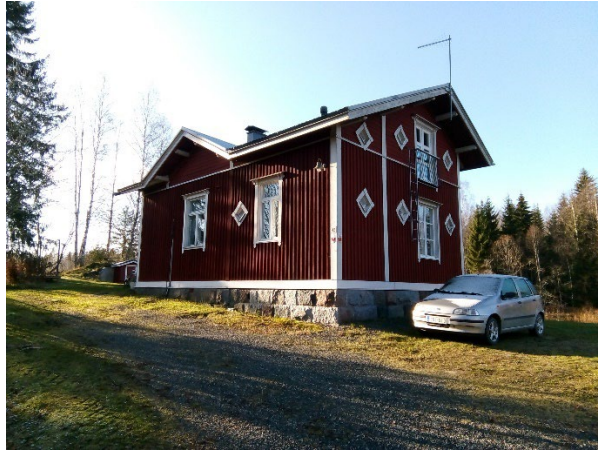
rakennus	Pumppuhuoneen hoitajan asuintalo / Alapitkän aseman pumppuhuone	Aitta
nykyinen käyttö	vapaa-ajan rakennus (rekisteritieto)	Aitta/varasto
alkuperäinen käyttö	Pumppuhuoneen hoitajan asuintalo / Alapitkän aseman pumppuhuone	Aitta?
rakennusaika	Todennäköisesti 1900-luvun alkupuoli, mahdollisesti samaan aikaan Alapitkän aseman kanssa (1902)	Mahdollisesti sama rakennusaika, rakennettu osissa
suunnittelija	tyyppipiirustus	-
kerrosluku	1 ½	1
perustus	harmaakivi	nurkkakivet, harmaakivi
runko	hirsi	hirsi, ranka
kattomuoto	satula frontoneilla	satula
vesikate (materiaali, väri)	musta/harmaa pelti	musta kattohuopa
vuoraus	Pystypeiterima, yläosassa vaakalauta, itäinen pääty pystylauditus	hirsi, lauta
värytys (seinät, listat)	punainen, valkoinen listoit	punainen, valkoinen listoit
erityispiirteet (kuisti, ikkunat...)	Osa ikkunoista on uudempia T-ikkunoita. Eteläpäädyn yläkerroksessa kaksijakoinen ikkuna, jonka yhteydessä koristeellinen kaide. Pohjoispäädyn ikkunat ovat 6-ruutuisia, yläkerran ikkunan edessä on pohjoispäädyn tapaan ranskalaistyyllisen parvekkeen kaide. Eteläpäädyssä on kuusi pientä vinoneliöikkunaa, molemmilla pitkillä sivuilla on yksi vinoneliöikkuna. Ikkunoissa on koristeelliset nikkarityyliset listoitukset. Nikkarityyliset kattokannattajat.	Rakennuksen päädyssä on vinoneliöikkuna ja kolmijakoinen ikkuna. Ikkunoissa on päärakennuksen tapaan nikkarityyliset listoitukset.

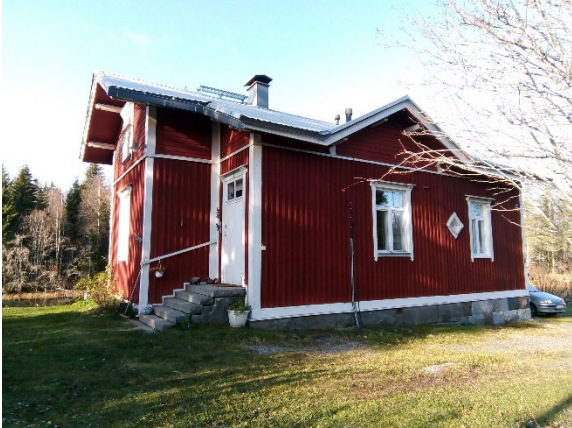
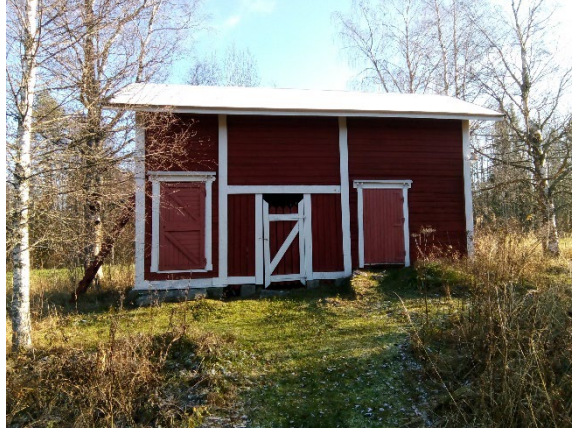
Kuvat 2 ja 18. Pumppurannan päärakennus kuvattuna lännestä, oikealla pienen pellon laidalla, päärakennuksen länsipuolella sijaitseva aitta.

Päärakennus vaikuttaa olevan 1900-luvun alkupuolelta. Rakennuksessa on harmaakiviperustus. Kivet ovat niin hyvässä ryhdissä ja painumattomia, että ne lienee jossain vaiheessa puhdistettu ja koottu uudelleen, osa kivistä on selkeästi uusia. Myös ikkunat vaikuttavat uusilta, karmit ja puitteet on tehty vanhan mallin mukaan. Rannan puolella oleva rakennusosa vaikuttaa myöhemmin rakennetulta. Rakennus on hyvässä kunnossa, kokonaisuutena arvioiden rakennus lienee osaksi peräisin 1900-luvun alusta, mutta sitä on vuosien aikana korjattu ja kunnostettu niin, että iän arvioiminen on haastavaa. Rakennusrekisteriin ei ole merkitty valmistumisvuotta.

Pihapiirissä sijaitsee pääarakennuksen tyylisuuntaa mukaileva, korkeahko aitta. Aitan pitkillä sivuilla on julkisivua rytmittävät följarit. Aitta on osaksi hirsirakenteinen ja sitä on todennäköisesti myöhemmin laajennettu ja korotettu.

Pihapiirin ja sen arvokkaiden rakennusten ominaispiirteet suositellaan säilyttämään. Arvokkaiden rakennusten purkamista ei suositella. Kohteen kunnostuksessa tai peruskorjauksen yhteydessä suositellaan noudatettavan entistävää peruskorjaustapaa. Uudis- ja täydennysrakentamisen suositellaan sopeutuvan rakennustaltaan ja sijainniltaan olemassa olevaan rakennuskantaan ja ympäristöön siten, että kohteen kulttuurihistoriallisesti merkittävät ominaispiirteet säilyvät.

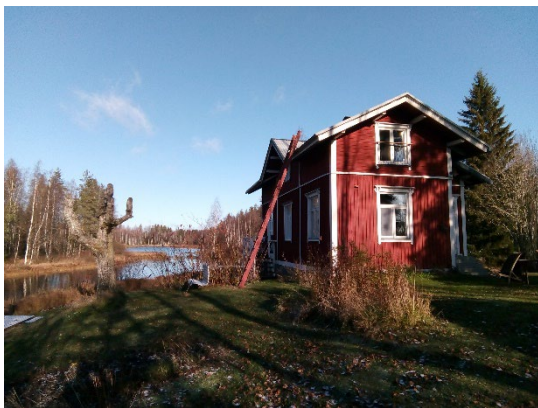
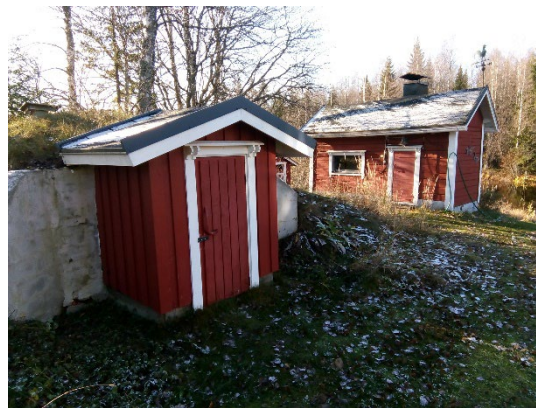
Kuvat 19 ja 20. Päärakennus kuvattuna Jokijärvellä päin, oikealla maakellari ja saunarakennus.

Pumppurannan rakennuksien rekisteritiedoista ei löydy rakennuksien valmistumisajankohtia. Tilaan kuuluu pääarakennuksen lisäksi rannan tuntumassa oleva saunarakennus, maakellari ja huussi. Pääarakennuksen itäpuolella, pienen pellon vieressä sijaitsee aitta. Pihapiirin kaikki rakennukset ovat pääarakennuksen tapaan puunaiseksi maalattuja.

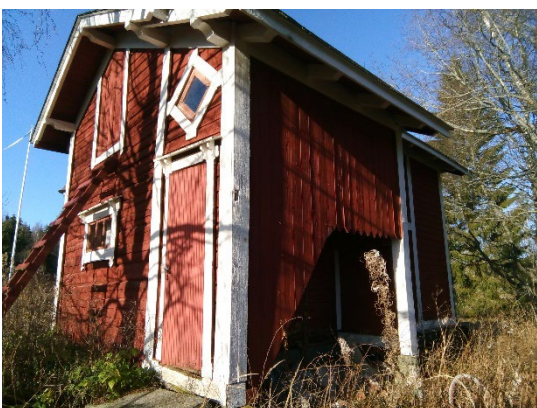
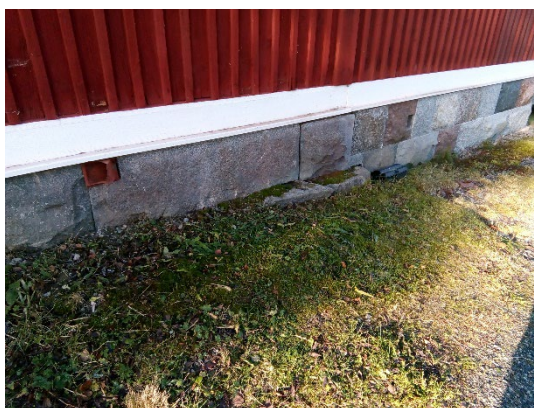
Kuvat 21 ja 22. Aitan päädyssä on vinoneliöikkuna ja kolmijakoinen pieni ikkuna. Oikealla osa päärakennuksen kivijalkaa, osa kivistä on uusittu äskettäin.

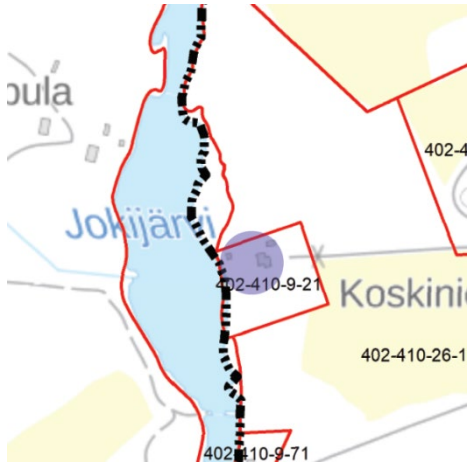
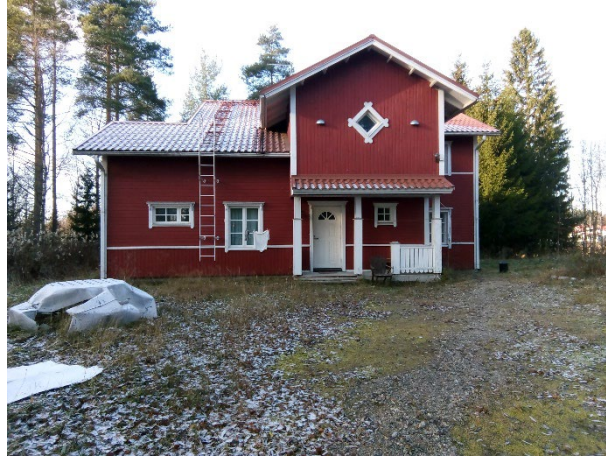
rakennus	vapaa-ajan rakennus	piharakennus
nykyinen käyttö	vapaa-ajan rakennus	varasto
alkuperäinen käyttö	asuinrakennus	eläinsuoja, aitta
rakennusaika	1921	1940-luku
suunnittelija	-	-
kerrosluku	2	1
perustus	betoni	kivi, betoniharkko
runko	hirsi	hirsi, lauta
kattomuoto	satula, pihan puoleisen julkisivun keskellä poikkipääty	satula
vesikate (materiaali, väri)	kattotiiltä jäljittelevä profiilipelti, punainen	aaltopelti, itäpäädyssä savitiili
vuoraus	vaakavuoraus, seinien ala- ja yläosa pystyvuoraus	pystyvuoraus, länsipäädyssä osin vaakavuoraus
väritys (seinät, listat)	punainen, valkoinen listoitus	punainen, valkoinen listoitus
erityispiirteet (kuisti, ikkunat...)	kaikki ikkunat on uusittu, poikkipäädyssä vinoneliöikkuna, ikkunat 4-, 6-, ja 9-ruutuisia.	pitkillä sivuilla päätyjen lähellä soikion muotoiset aukot.
kunto	hyvä	huono, päädyn katto notkahtanut

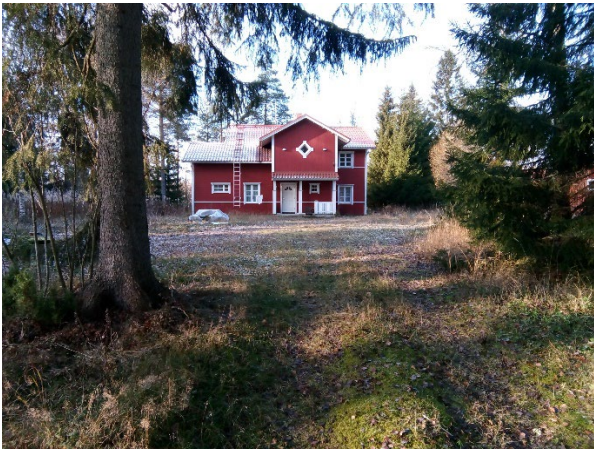
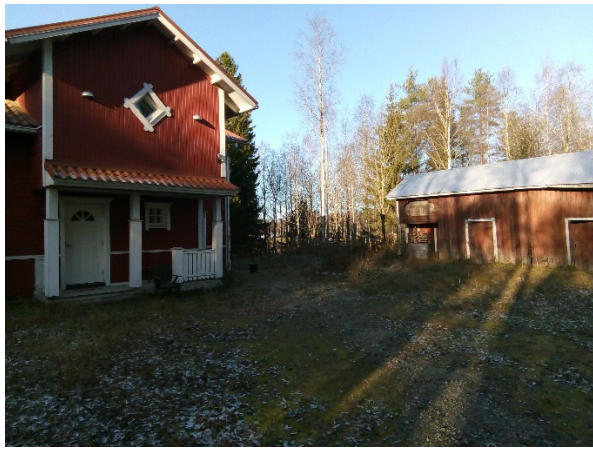
*Kuvat 23 ja 24. Vasemmalla päärakennus kuvattuna pihatieltä. Tien varrella kasvaa kookkaita puita. Oikealla päärakennus etualalla ja taustalla piharakennus.*

Jokirinteen päärakennus on valmistunut vuonna 1921 (rekisteritieto). Ajankohta viittaa siihen, että Jokirinne saattaa olla yksi Jokijärven alueen asutustiloista. Rakennusta on myöhemmin laajennettu ja saneerattu. Julkisivuverhous sekä kaikki ikkunat ja ovet on uusittu. Tehtyjen saneeraustoimenpiteiden johdosta rakennuksen nykyinen ulkoasu ja ilme ovat varsin nykyaikaiset. Poikkipäädyn eteen on rakennettu pieni avokuisti.

Päärakennuksen lisäksi pihapiiriin kuuluvat 1940-luvulla rakennetut piharakennus ja sauna. Kookas piharakennus on aiemmin toiminut oletettavasti aittana ja eläinsuojana. Rakennusta on laajennettu myöhemmin päädystä

Vaikka kohteella on paikallista asutushistoriallista merkitystä, sen rakennushistoriallinen arvo jää vähäiseksi siinä tehtyjen muutostoimenpiteiden seurauksena. Kohteella ei ole maisemallisia arvoja pihapiirin jäädessä runsaan puuston ympäröimäksi. Kohdetta ei ole tarpeen huomioida kaavassa suojelumerkinnällä.

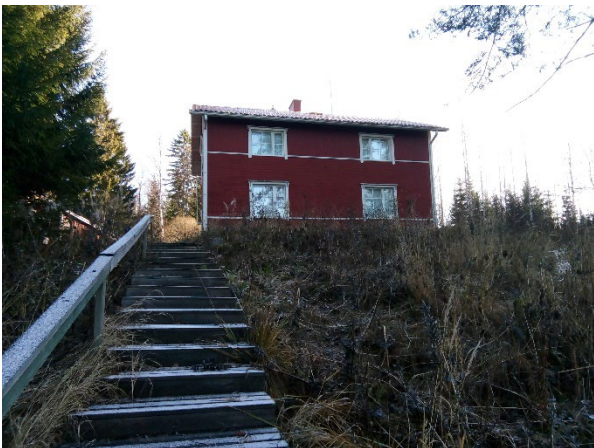
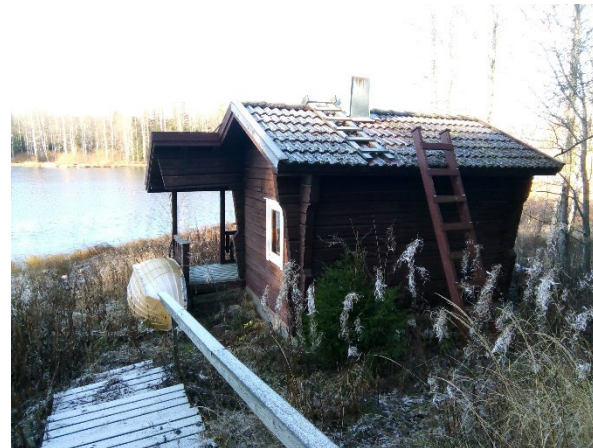
*Kuvat 25 ja 26. Päärakennus kuvattuna rantaan vieviltä portailta, oikealla sauna.*
