LAPINLAHTI

SAVOLAN TUULIVOIMAPUISTOALUEEN LUONTOSELVITYS

EKOTONI KY 1.4.2023

Johdanto

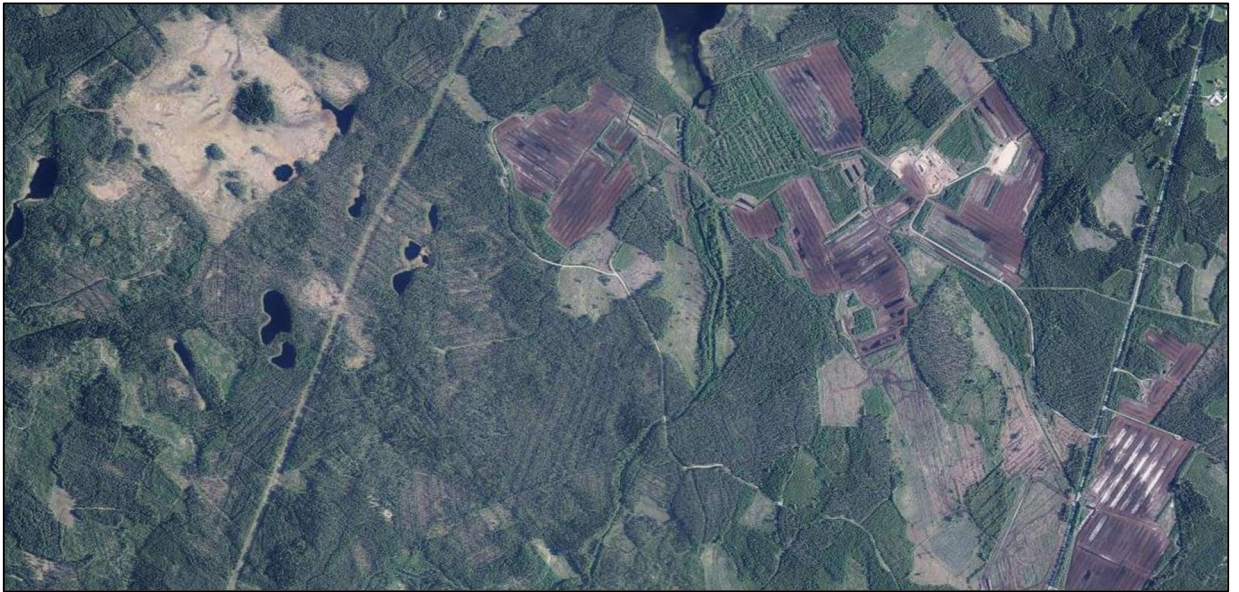
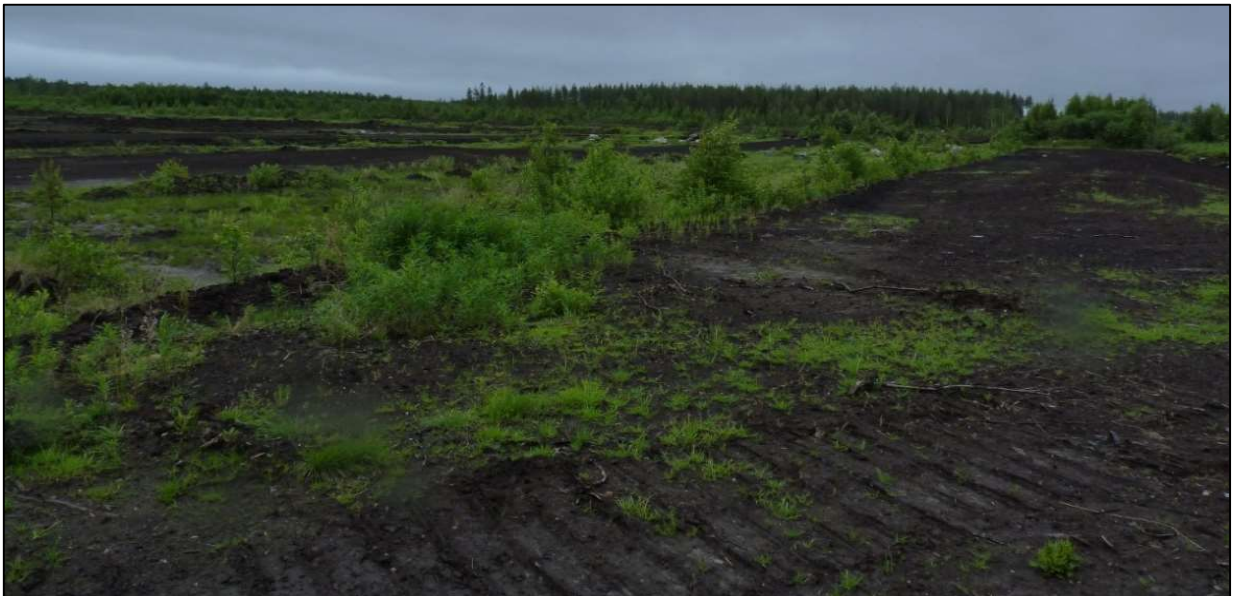
Kuvat 6ab. Yllä ilmakuva alueelta. Alla tyypillistä turvetuotantoaluetta alueen keskiosista.

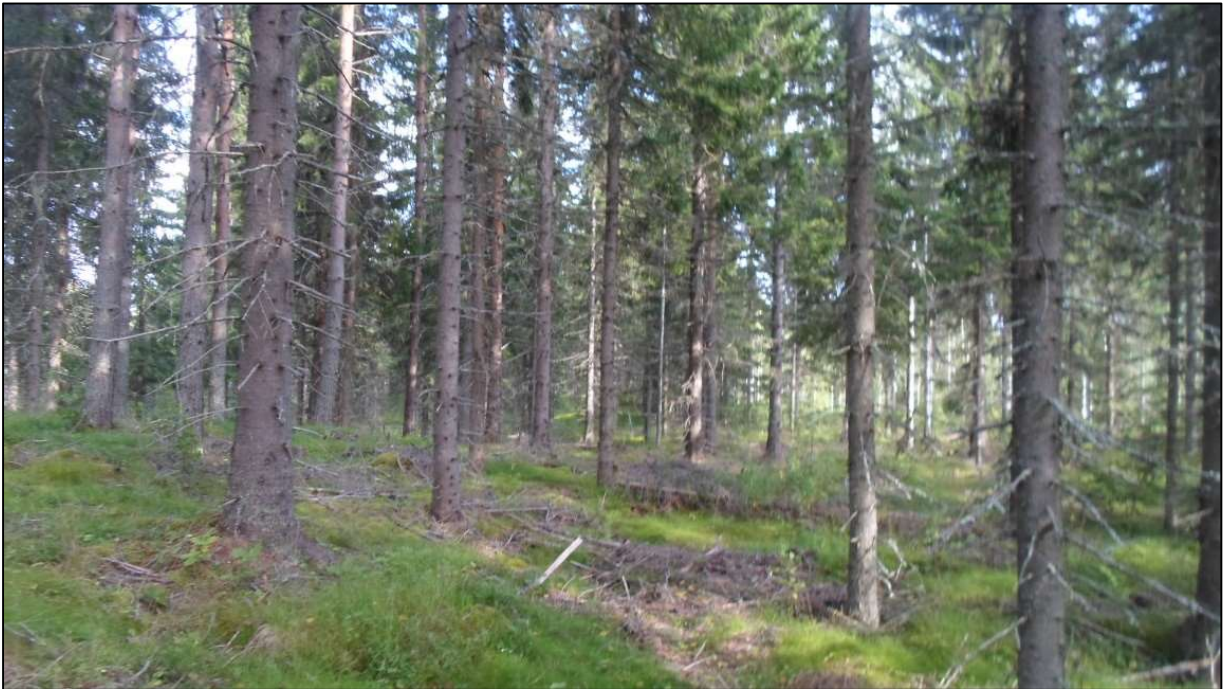
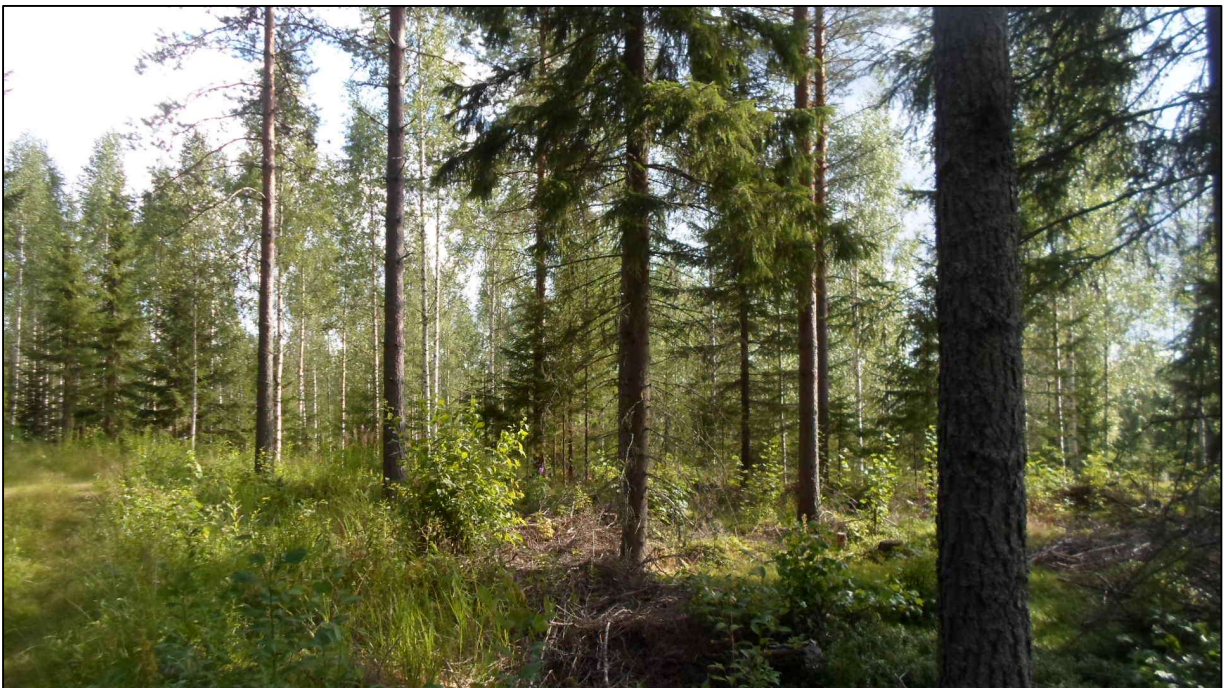
Kuvat 7ab. Tuulivoimala nro 1 on alustavasti sijoitettu hieman ympäristöään korkeammalle pohjamoreenille. Puusto harvennettua sekapuustoa. Lehtipuuston määrä on vähäinen ja lahopuuta ei esiinny lainkaan.

Suunniteltu voimala sijaitsee olemassa olevan 110kV voimalinjan itäpuolella. Puusto on mäntyvaltaista varttuneempaa kasvatusmetsää. Puukerros muodostuu kuusesta ja männystä. Jonkin verran on koivua sekapuuna. maapuita tai pystykeloja ei esiinny. Tuulivoimalan alue ei ole soveltuva liito-oravan elinympäristöä kookkaan lehtipuuston ja kolopuiden puuttumisen takia.

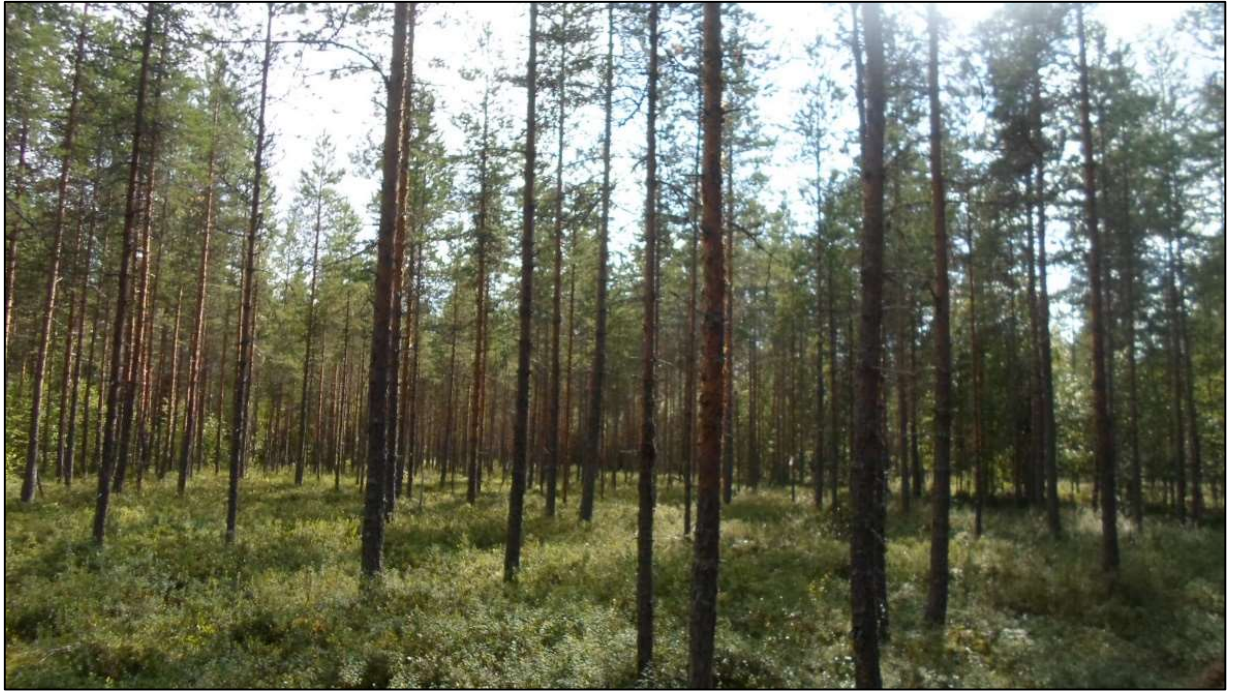
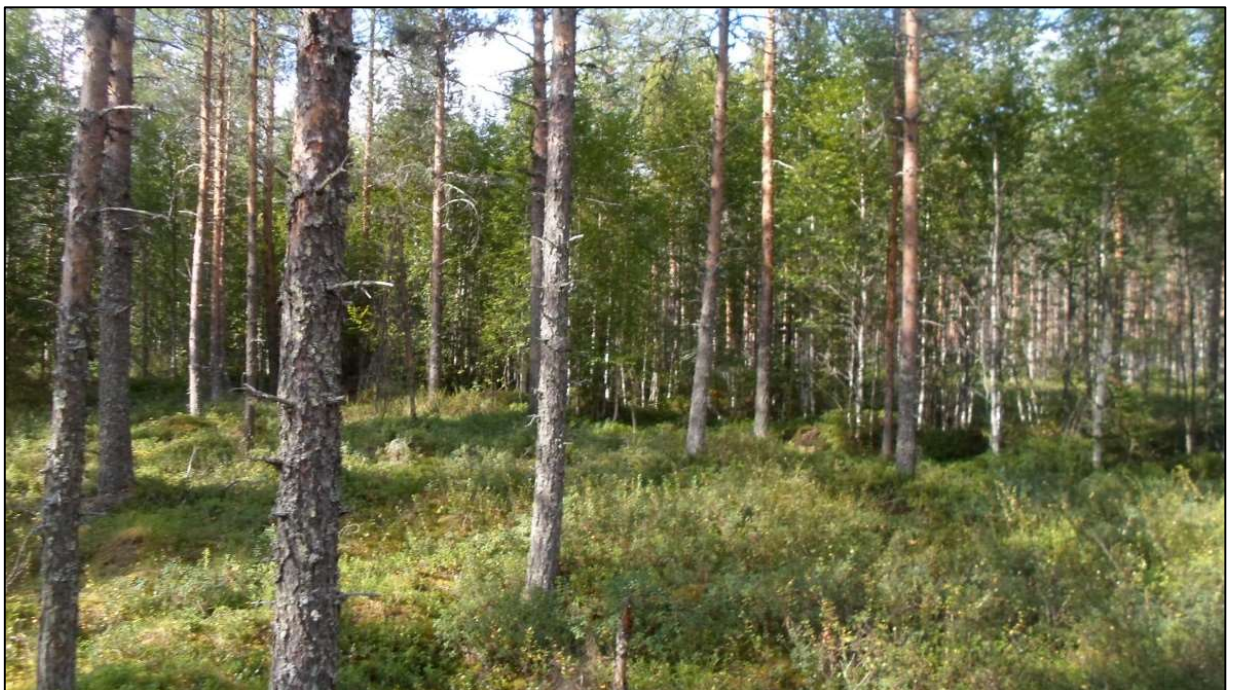
Kuvat 8ab. Tuulipuistoalueelle tyypillistä suomuntumaa so. mäntyvaltaista turvekangasta.

Tuulivoimala on sijoitettu tasaiselle ojitetulle turvekankaalle. Puusto koostuu kokonaisuudessaan tasaikäisestä kasvatusmänniköstä. Lehtipuuta tai lahoppuustoa ei esiinny, ainoastaan suo-ojien reunoilla voidaan tavata nuorta pajukkoa ja koivua. Alue ei ole soveltuvaa elinympäristöä liito-oravalle.

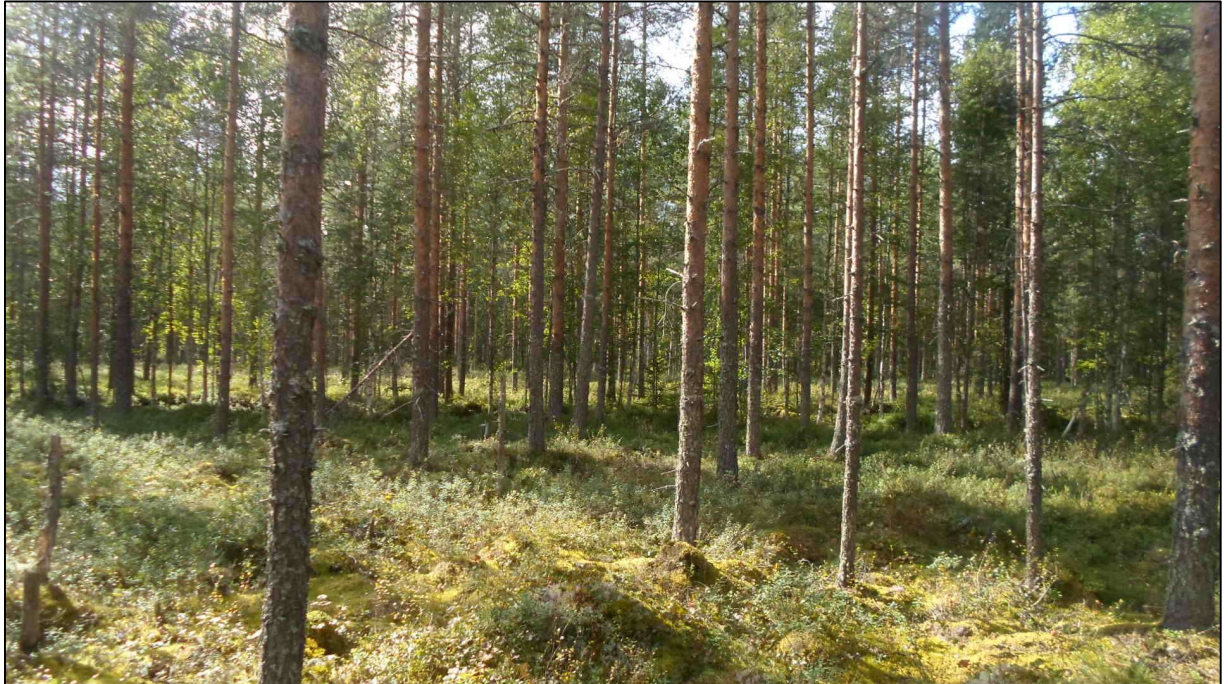
Kuvat 9ab. Tyypillistä nuorta taimivaiheen puustoa ja turvekangasta tuulivoimalan nro 2 läheisyydessä.

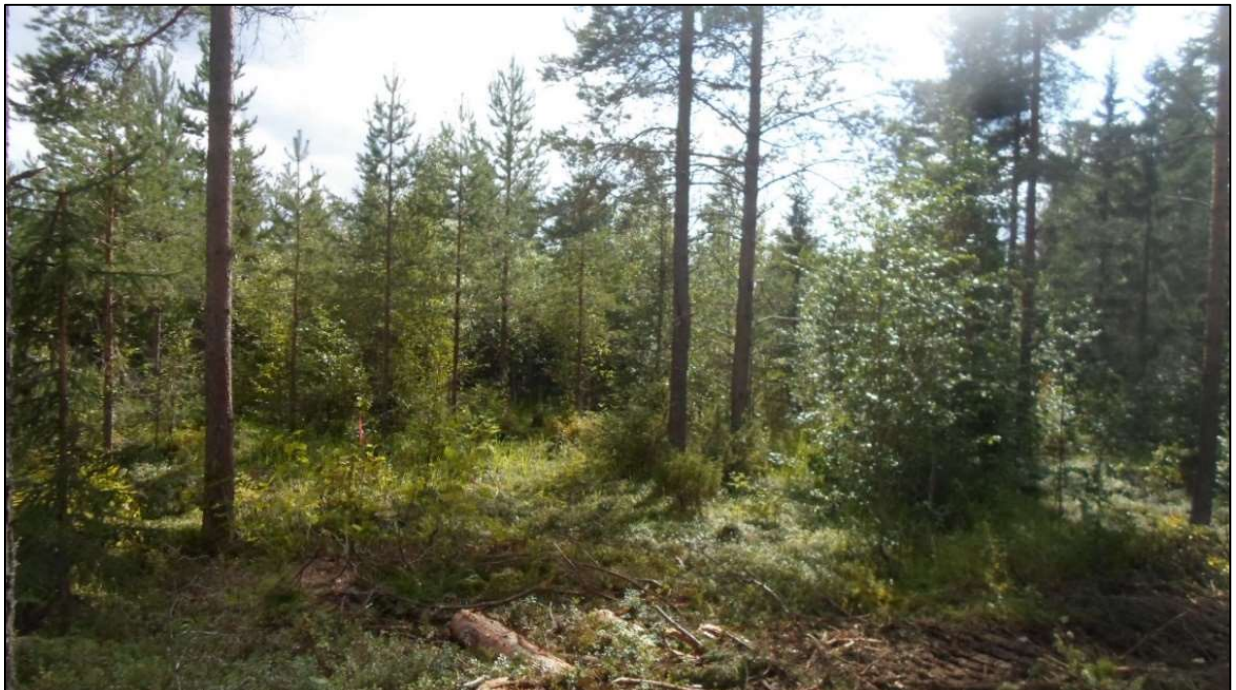
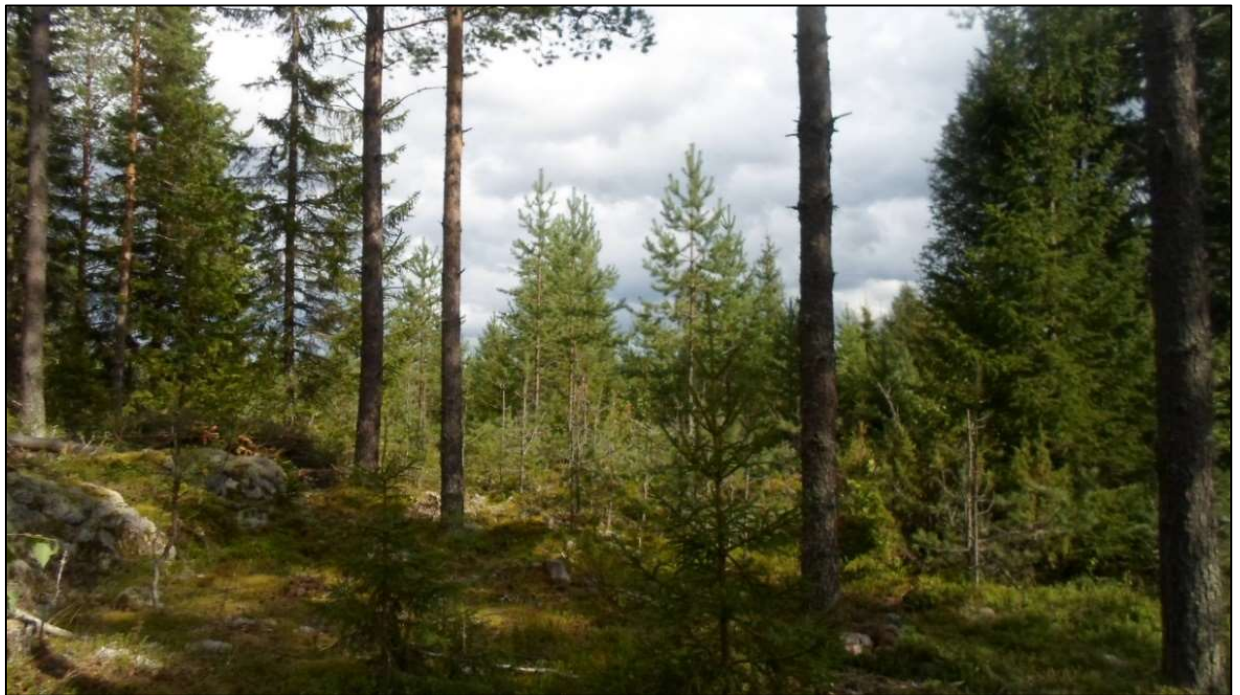
Kuvat 10ab. Tyypillistä harvennettua mäntyvaltaista nuorta tai varttuneempaa kasvatusmetsää tuulivoimalan nro 3 läheisyydessä.

Tuulivoimalan sijoituspaikka sijaitsee Kivisuon turvealueen pohjoispuolella matalalla, pienellä ympäristöään korkeammalla moreenipatjalla. Metsäkasvillisuus on harvennettua VM-tyyppin kangasta. Metsäalueet ovat talousmetsäkäytössä. Puusto on nuorta kasvatusmetsää tai hieman varttuneempaa kasvatusmetsää. Pääpuulaji on mänty. Latvuskerroksia on 1–2. Lehtipuuston ja lahopuun määrät ovat vähäiset. Selänteen ympäristössä on laajasti ojikoita ja turvekankaita. Tuulipuisto tai sen lähiympäristöä ei ole liito-oravalle soveliaista elinympäristöä.

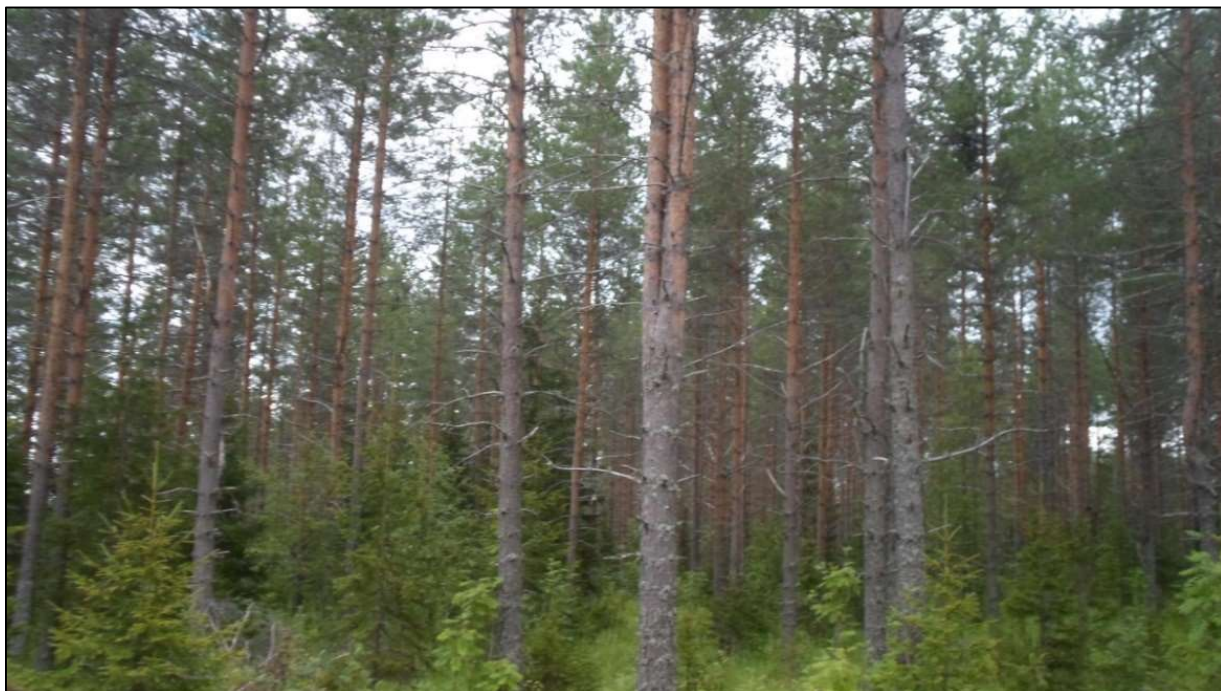
Kuvat 11ab. Metsäkasvillisuutta tuulivoimalan 4 ympäristössä.

Tuulivoimalan ja sen lähialueen metsäkasvillisuus on nuorta taimikkoa tai kookkaampaa mäntykangasta. Kasvatusmetsän on yksilatvuksista VM-tyyppin kangasta. Maapuita, pystykeloja tai kookasta lehtipuustoa ei esiinny lainkaan.

Suunnitellun tuulivoimalan itäpuolella on havaittu 3.7.2022 luonnonsuojelulain nojalla rauhoitetun valkolehdokin (*Platanthera bifolia*) esiintymä. Tuulivoimalan rakentaminen sijoittunee kasvupaikan länsipuolelle olemassa olevan metsätien varteen. Rakentamisen aikana tulee kasvusto merkitä ja suojattava ja rajattava rakennustoiminnan ulkopuolelle. Valkolehdokin esiintyminen Suomessa on esitetty kuvassa 10. Laji.fi-tietokannassa lajista on 9453 havaintoa. Valkolehdokki esiintyy melko harvalukuisena, joskin laajasti Etelä- ja Keski-Suomessa.

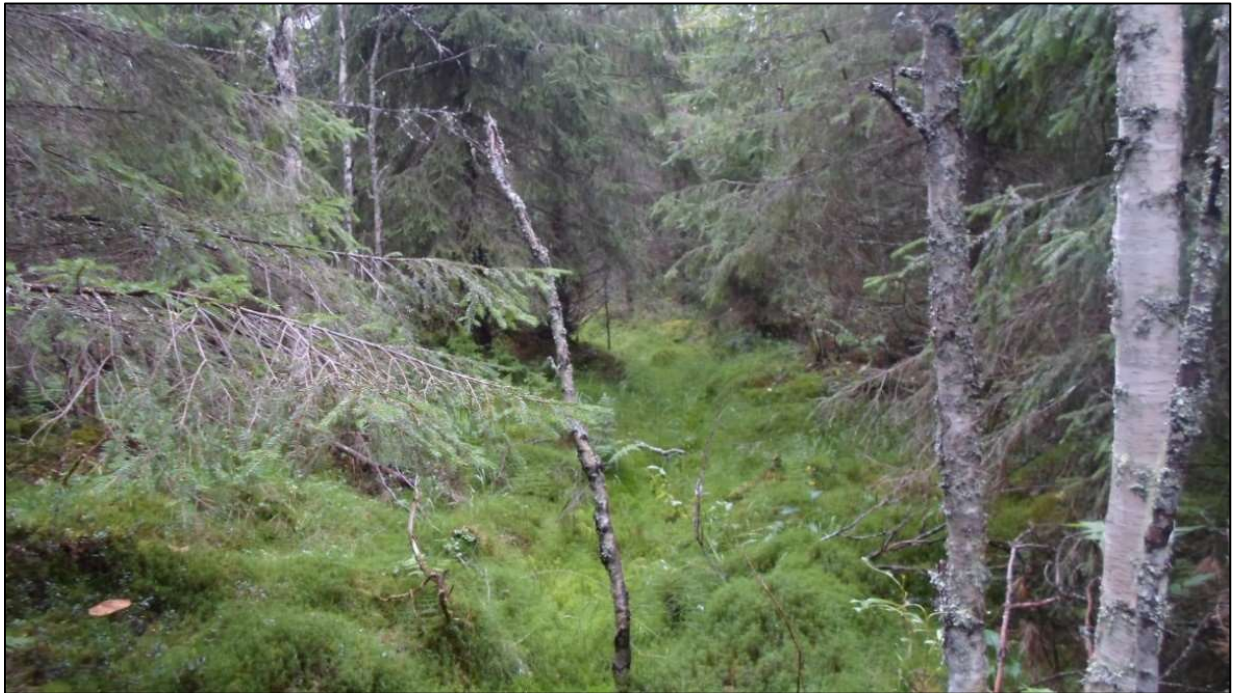
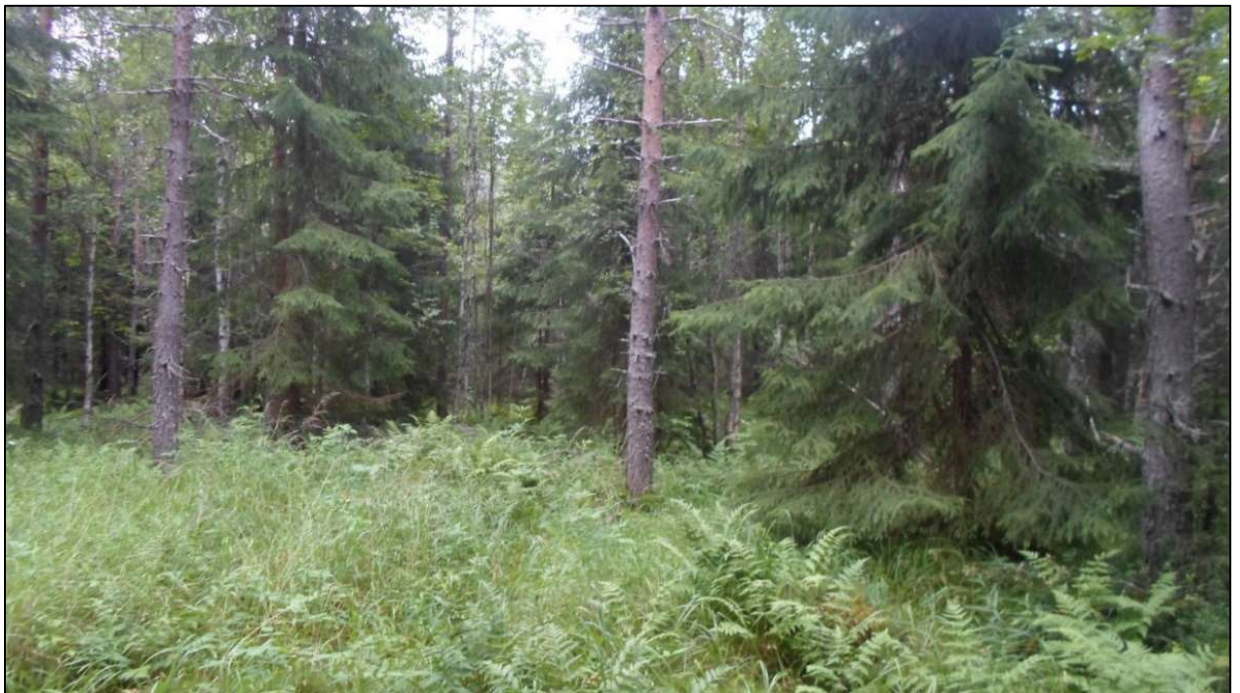
Kuvat 13ab. Kuusikorpea tai tuoretta kuusikangasta varsinaisen tuulivoimalan sijaintipaikan (nro 5) eteläpuolella (Ruohosuo). Alueelta tutkittiin toukokuussa noin 20 kuusta, mutta liito-oravan papanoita ei löytynyt.

Tuulivoimala sijaitsisi hieman ympäristöään korkeammalla moreeniselänteellä Ruohosuon itäreunalla. Ympäröivät suot ovat ojikkoja, ja kasvillisuus on tavanomaista sekapuustoa, mutta suunnitellun voimalan eteläpuolella on alla olevan kuvien mukaista kosteaa tuoreen kuusikankaan ja kuusikorven mukaista metsäkasvillisuutta. Koivua ja pajuja on sekapuuna. Jonkin verran on pystylahoa. Pohjakerros on rahkasammalien ja muiden sammalien peittämää. Tältä alueelta tarkastettiin toukokuun maastopäivien (14.-15.5 ja kesäkuun maastopäivien yhteydessä noin 20 kpl kuusen runkoa, mutta merkkejä liito-oravan esiintymisestä ei tehty.

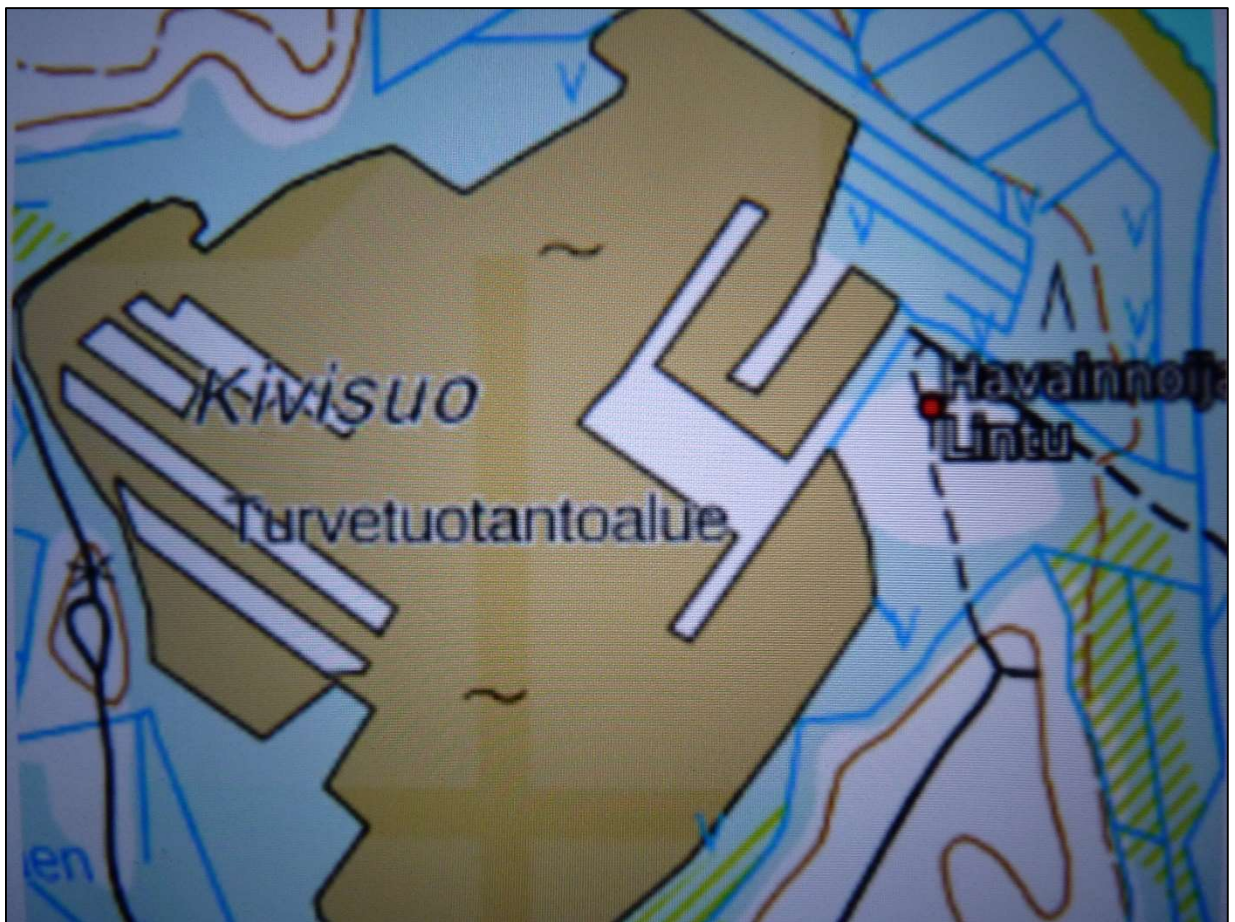
Kuva 15. Heinäkuun (3.7.2022) linnuston kartoituspaikka ja havaintojen paikka. Paikka sijaitsee melko lähellä voimalaa nro 4.

Heinäkuussa 2022 alueen pesimälinnustoa on kartoittanut myös Lammi (3.7.2022). Uusia lajeja kesäkuun kartoitukseen verrattuna olivat: ruskosuohaukka, metsäviklo ja kalatiira. Kaikki havainnot tehtiin yhdessä pisteessä Kivisuon itäpuolelta (Kuva 15). Heinäkuun havainnot on esitetty alla olevassa taulukossa.

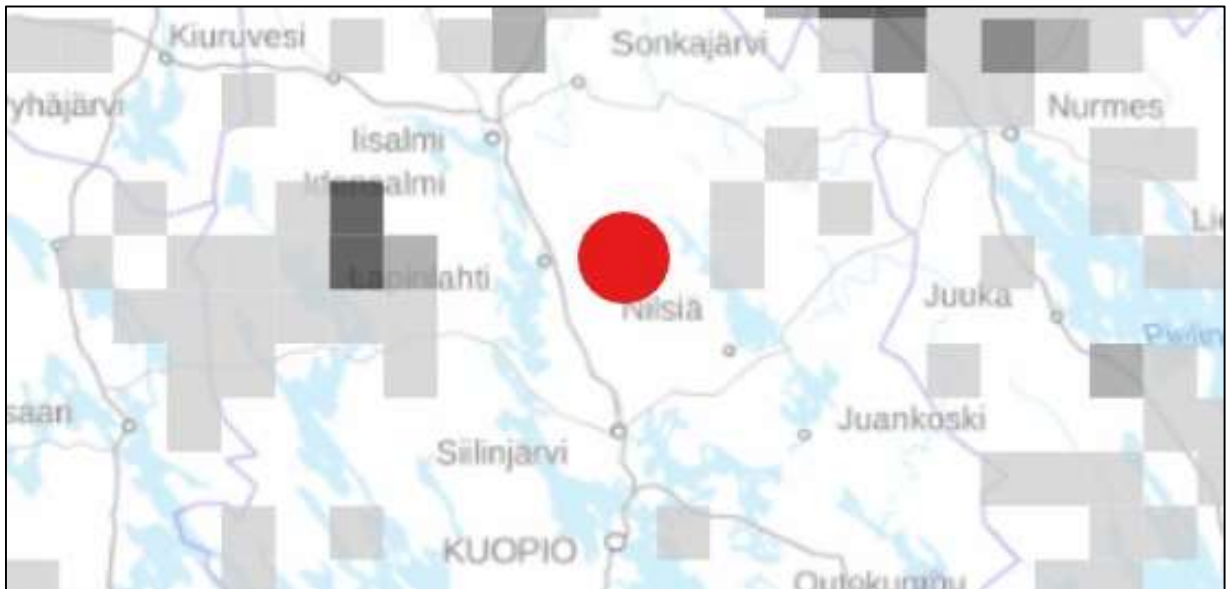
Kuva 18. Ahmahavainnot Tuulivoima-alueen (punainen ympyrä) ympäristössä kahden kuukauden ajalta (lokakuu-marraskuu 2022) Lähde: LUKE, luonnonvarakeskus (<https://luonnonvaratieto.luke.fi/kartat>).

Ahman kohdalla havainnot perustuvat maastohavaintoihin viimeisen 2 kuukauden ajalta. Tieto on esitetty 10 x 10 km ruuduilta. Havainnot ovat ilmeisesti yhdestä yksilöstä, joka on liikkunut laajalla alueella.
