## YMPÄRISTÖLUPAHAKEMUS

Neste Markkinointi Oy hakee toistaiseksi voimassa olevaa ympäristölupaa olemassa olevan Neste Truck Lapinlahti -jakeluaseman toiminnan jatkamiseksi. Asemalle on myönnetty 19.12.2024 määräaikainen ympäristölupa, joka on voimassa 31.12.2025 saakka. Tässä lupahakemuksessa esitetään toiminnan jatkamiseksi pohjaveden suojausrakenteiden parantamista jakeluasemastandardin SFS 3352:2014 rakennemalli 7 mukaisiksi.

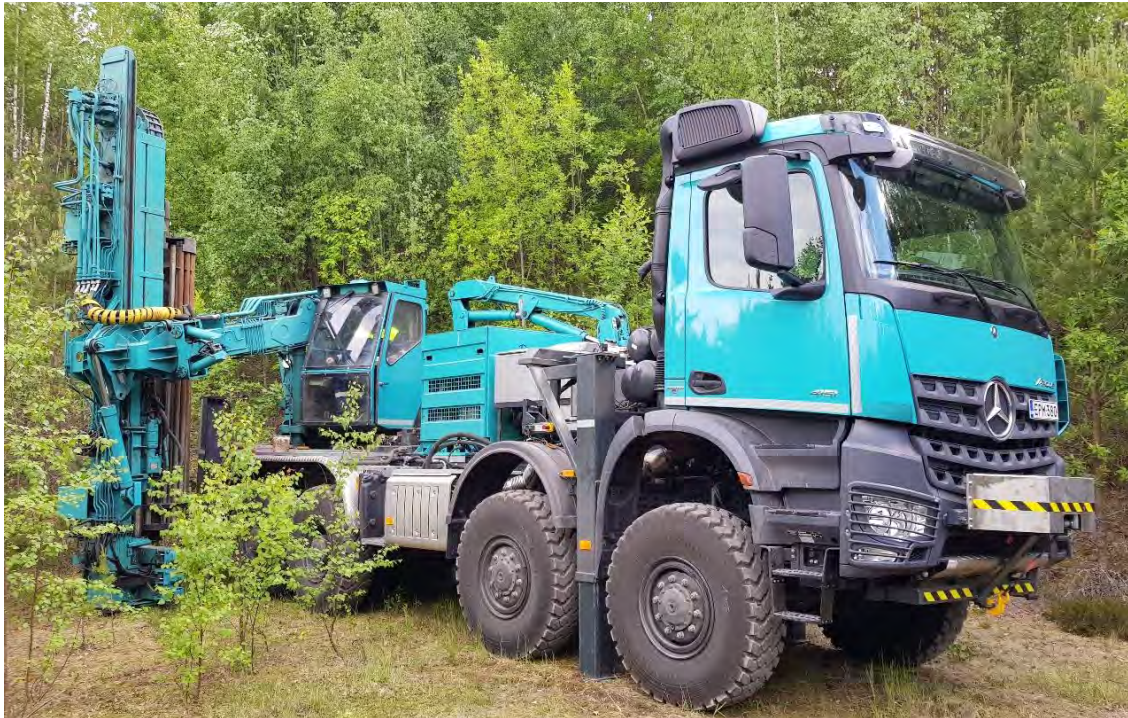
Kuva 1. Tutkimuksissa käytetty porakone.

Tankokairaukset suoritettiin 9 pisteessä, joista kaikkiin asennettiin muoviset, 2" havaintoputket. Poraustyöt suoritettiin havaintoputkien asennustyötä varten suunnitellulla raskaalla (25 tonnin) porakoneella (kuva 1). Numeroimme havaintoputket vuosiluvulla ja järjestysnumerolla (20241–20245 ja 20251–20254). Havaintoputkien suojaksi asensimme lukittavat ruostumattomat suojaputket, joihin asensimme lukot, ja avain luovutettiin Neste Markkinointi Oy:lle.
