Hulevesi ja vesistöselvitys Alapitkän aurinkopuisto

HELIOS NORDIC ENERGY AB | FINLAND

20.5.2024

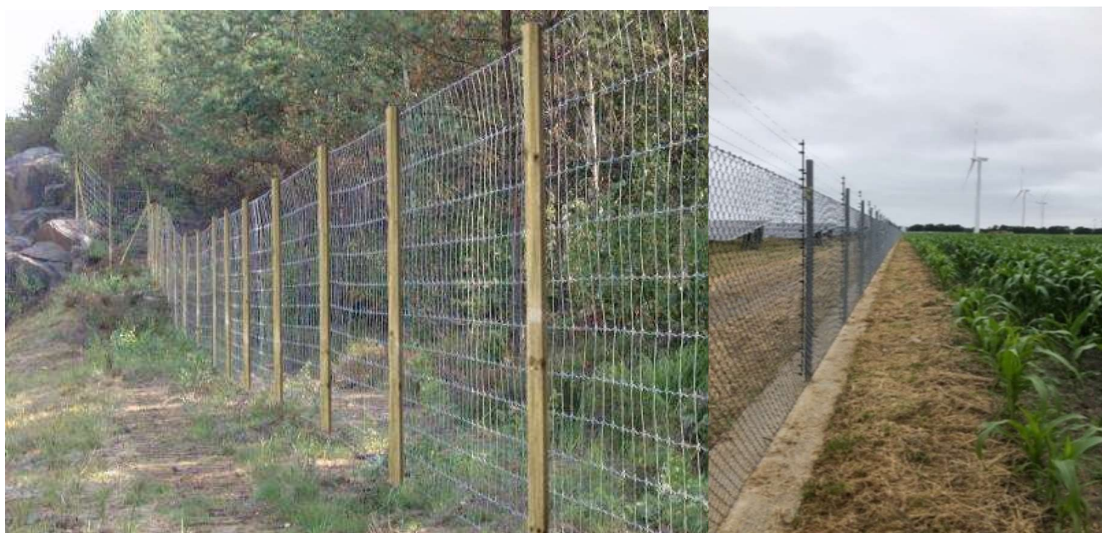
Kuva 2. Esimerkki riista-aidasta, jossa on puupylväitä (kuva vasemmalla) ja teollisuusaidan rakentaminen sisäpuolisella kiipeilysuojalla sähköjohdoista (kuva oikealla).

Aurinkopuiston alue on aidattu aidalla, jonka silmäkoko on 5 x 5 cm tai riista-aidalla, jonka silmäkoko on tyypillisesti 10 x 10 cm, ks. Kuva 2. Tällä pyritään merkitsemään alueen laajuutta ja pitämään sekä yleisön että suurriistan, kuten hirven, ulkopuolella, jotta vältetään vahingot eläimille ja laitokselle.

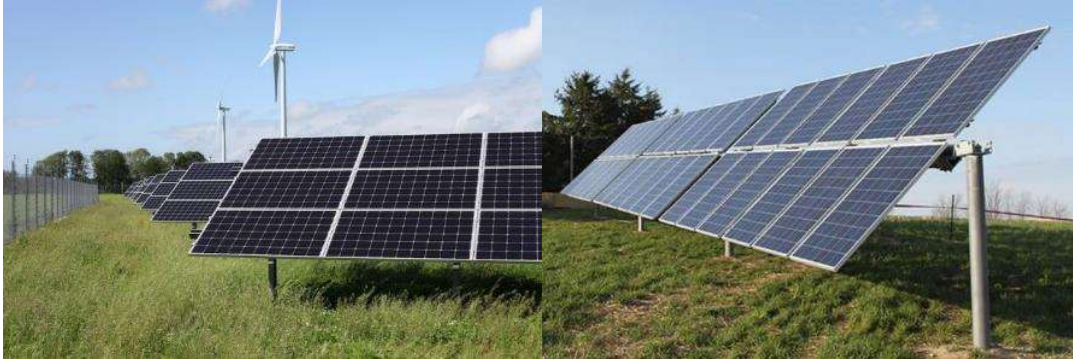
Kuva 3. Esimerkki piiaurinkokennomoduuleista, joissa on alumiinirunko maatelineessä (vasemmalla). Kuvassa Varbergs Energin Solsidan-puisto Tvååkerissa. Esimerkki aurinkokennomoduuleista yksiakselisissa aurinkoseurantajärjestelmissä (oikealla).

Aurinkokennomoduulit ovat piiaurinkokennotyyppiä, joka on ylivoimaisesti yleisin tuotemuoto markkinoilla. Moduulit ovat kooltaan noin 1 x 2 m ja ne asennetaan vierekkäin joko pystysuoraan (pystysuuntaan) tai vaakasuoraan (vaakasuuntaan). Esimerkkejä suorituksesta kolmella vaakasuuntaisella moduulilla kiinteillä maatelineillä on esitetty vasemmalla i Kuva 3 alla. Puistoon sijoitetaan myös invertterit ja muuntajakojeistot.

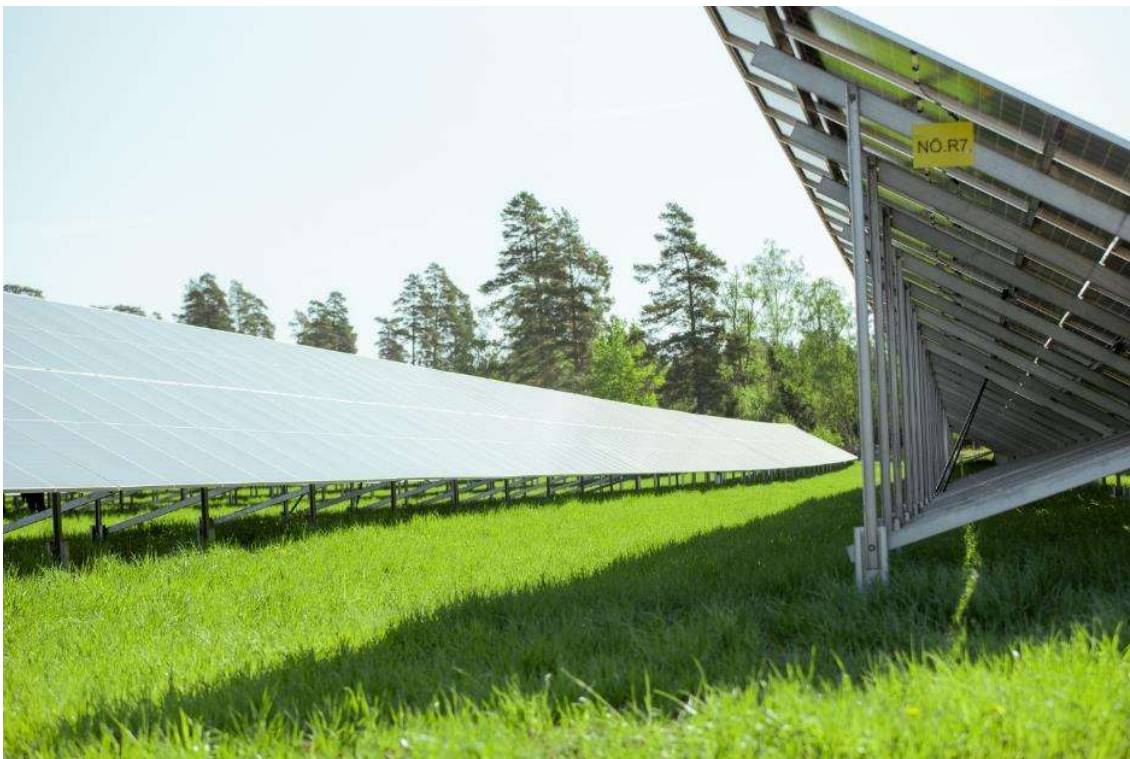
Kuva 4. Aurinkokennomoduulit seisovat pitkissä riveissä, noin 5-6 metrin päässä toisistaan, paneelien alla voi kasvaa ruohoa ja muita kasveja. Maa ei siis ole kovettunut, mikä mahdollistaa hulevesien tunkeutumisen.

Maastoa niitetään 1-2 kertaa vuodessa tai tarvittaessa laiduntetaan esim. lampaita. Aurinkomoduulirivien välinen etäisyys on noin 5-6 m, mikä jättää tilaa leikata aluetta pienemmän maataloustraktorin avulla.

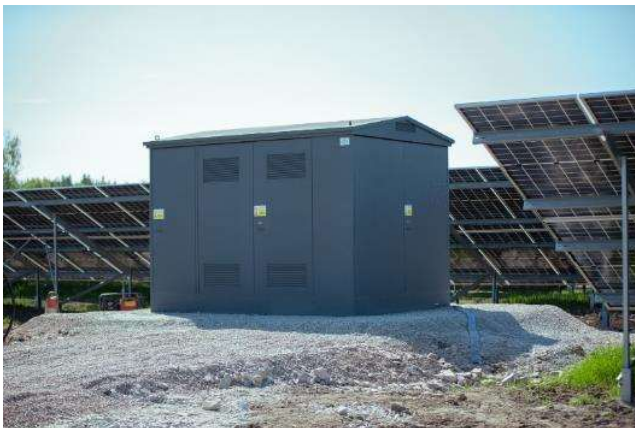
Kuva 6. Esimerkki aurinkopuistoon sijoitetusta muuntajaasemasta. Lähde: Helios Nordic Energy AB:n aurinkopuisto Kungsåra.

Puistoon tulee pienempi määrä sähköasemia ja suurempi kojeistorakennus. Muuntaja-asemat ja kojeistorakennus toimitetaan yhtenä kappaleena ja nostetaan paikoilleen yksinkertaiselle soranpoistolle hiottukankaalle tai asetetaan betonielementille erillisellä nosturilla.

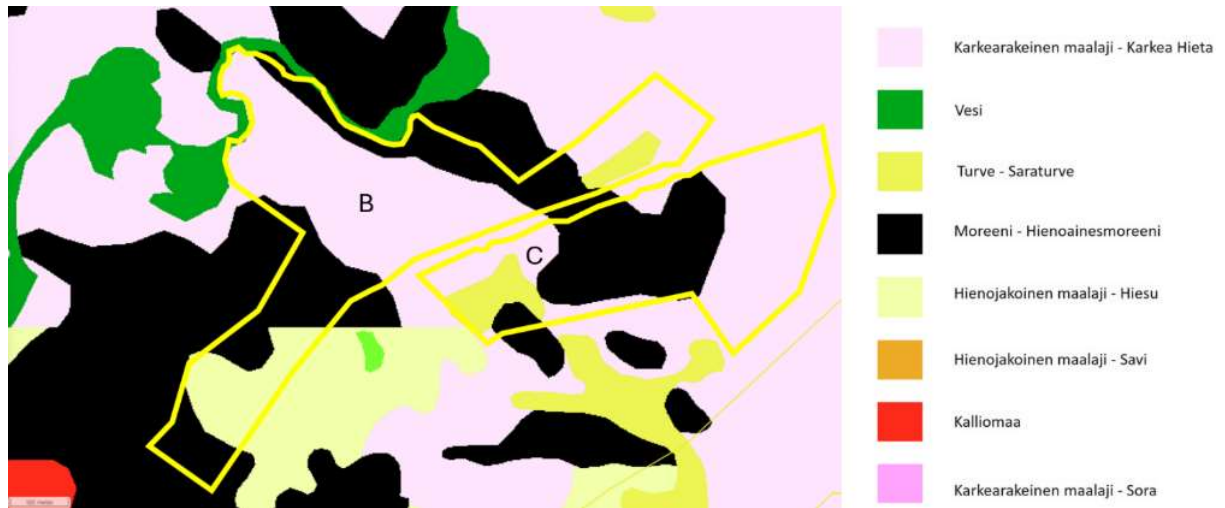
Kuva 8. Maaperäkartta osa-alueille B ja C. Hankealue on merkitty keltaisella.

Osa-alueilla B ja C on useita erilaisia maaperätyppejä, mukaan lukien hieno hiekka, hienorakeinen moreeni, turve ja hiesu.

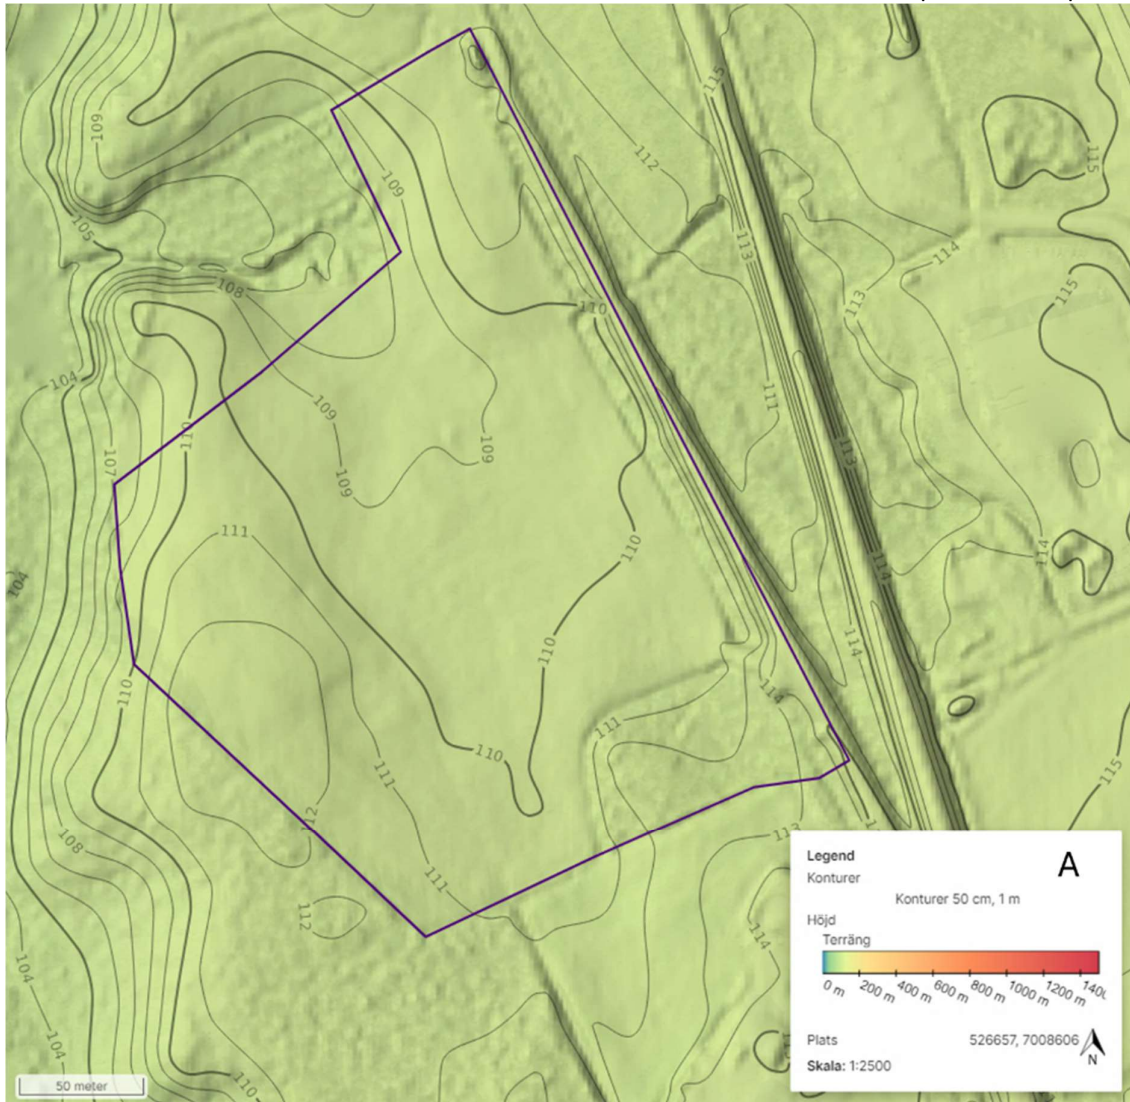
Kuva 12. Topografia ja korkeuskäyrät osa-alueella A.

Osa-alueen A topografia ja korkeuskäyrät on esitetty kuvassa 12. Alue on suhteellisen tasainen ja laskee hieman luoteeseen.

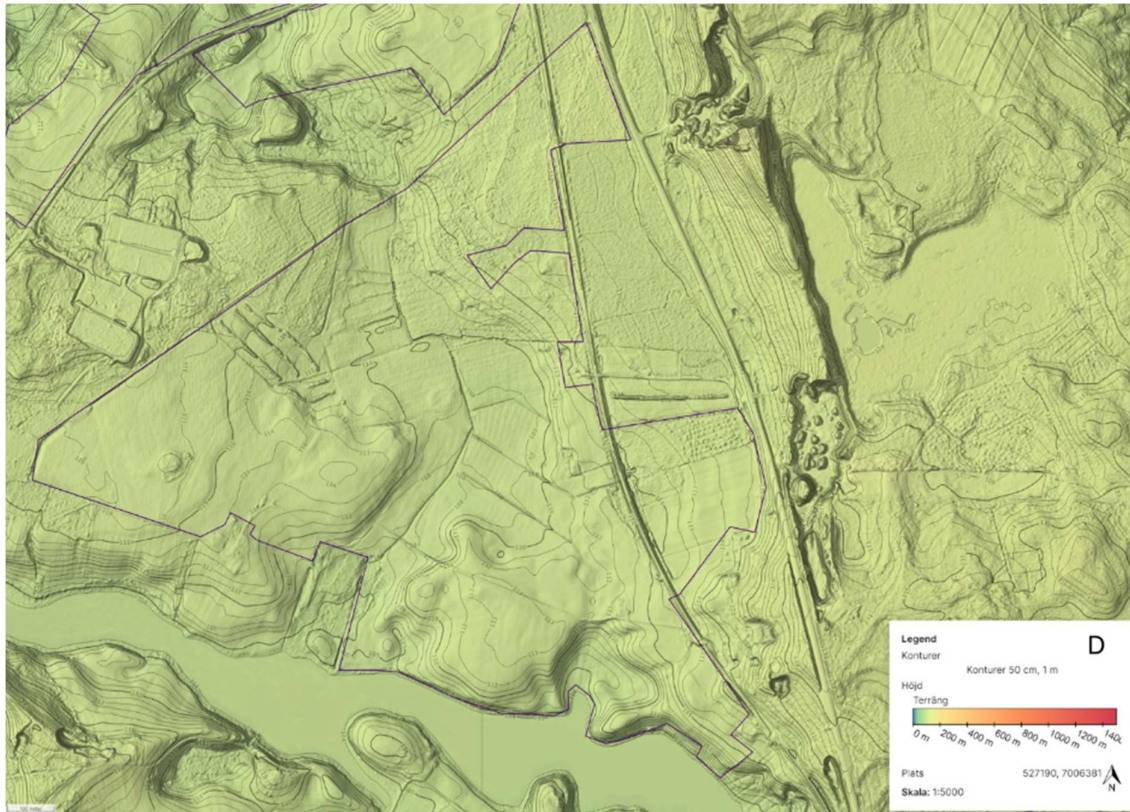
Kuva 14. Topografia ja korkeuskäyrät osa-alueella D.

Osa-alueen D topografia ja korkeuskäyrät on esitetty kuvassa 14. Alue on suuri ja melko tasainen.

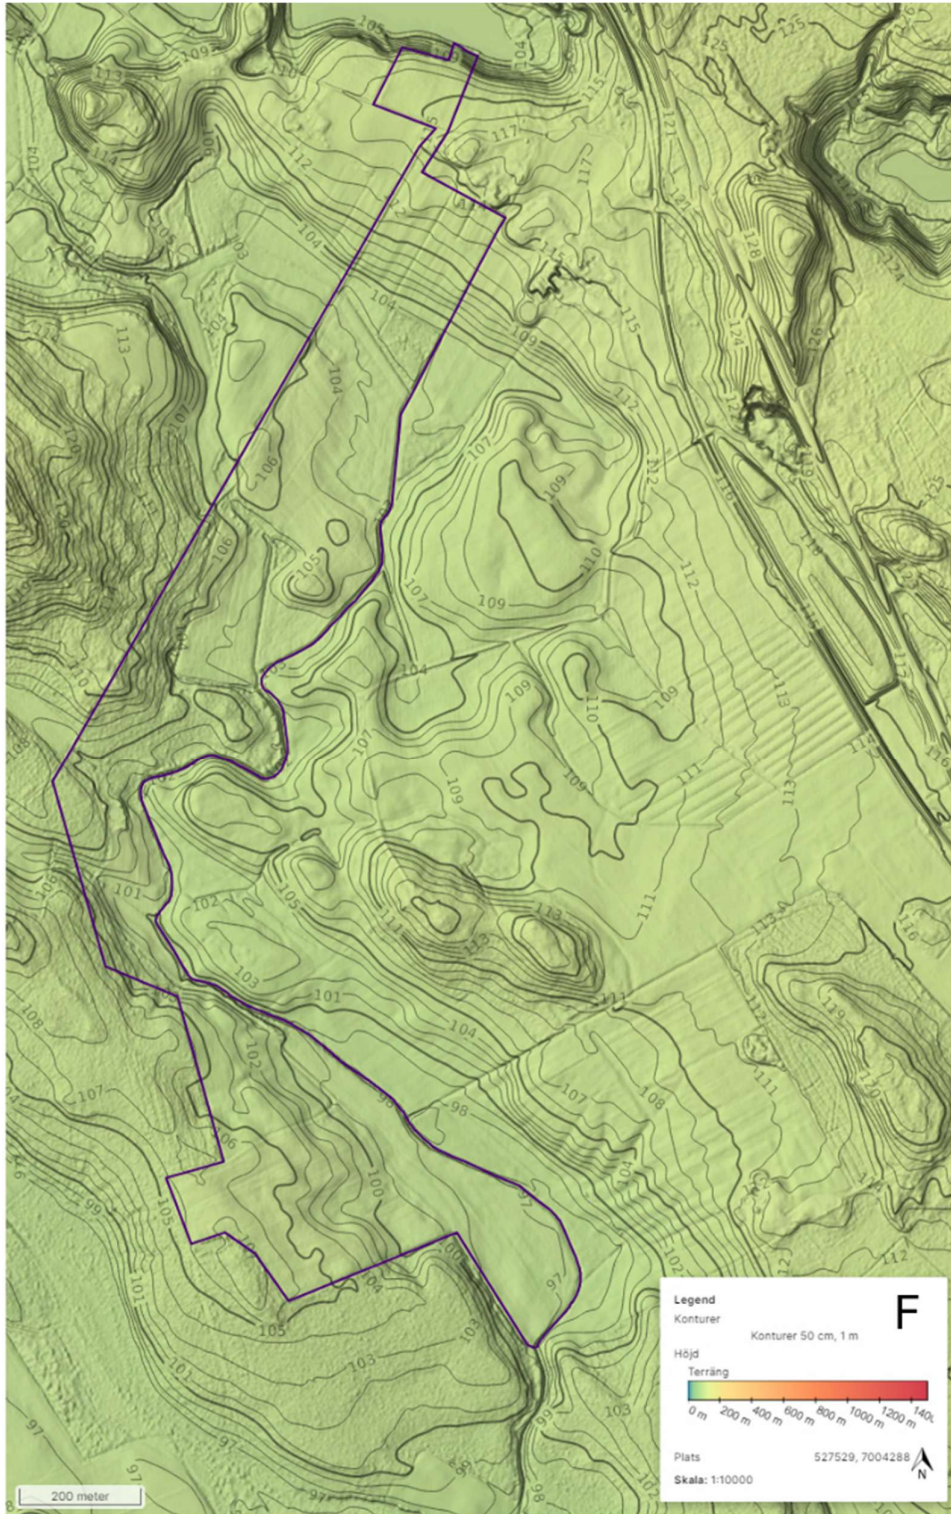
Kuva 16. Topografia ja korkeuskäyrät osa-alueella F.

Topografia ja korkeuskäyrät osa-alueella F on esitetty kuvassa 16.

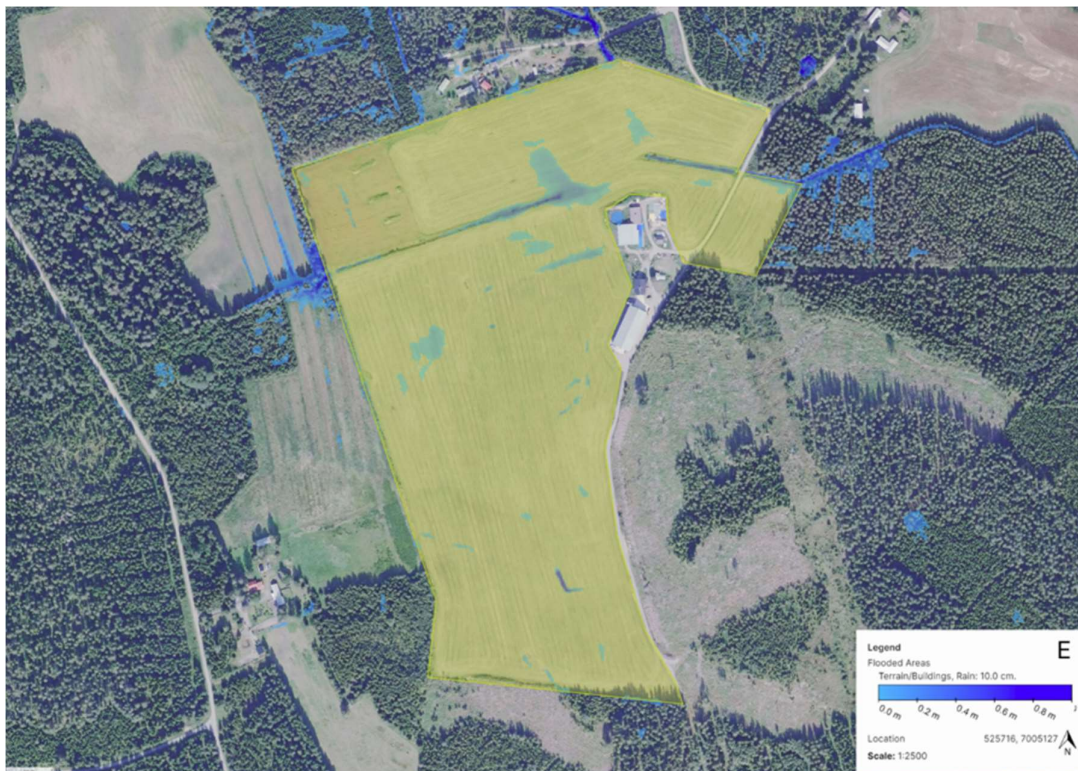
Kuva 29. Tulva-alueet, joissa sademäärä on 100 mm. Osa-alueella E ei todennäköisesti ole suuria tulvia. Olemassa oleviin ojiin jää seisovaa vettä voimakkaan sateen sattuessa.

Osa-alueella E on ojan lähellä alue, joka on vaarassa joutua pieneen tulvaan. Tämä alue on kuitenkin niin matala ja pieni, että käytännössä se on epätodennäköistä. Mallin veden syvyys on noin 3 desimetriä. Ojassa veden syvyys on suurempi.

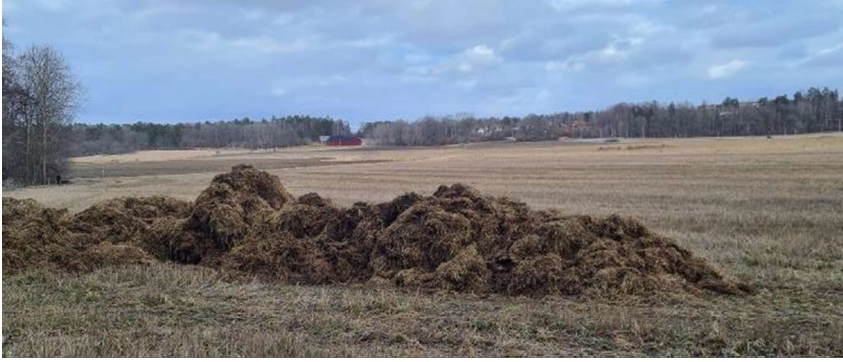
Kuva 31. Keväällä pelloille levitettävä lanta palauttamaan ravinteet maahan. Ravinteita saattaa vuotaa ympäröiviin järviin ja vesistöihin ojien kautta.

Tällä hetkellä suuri osa maasta on käyttökelpoista maatalousmaata. Lannoituksen kautta lisätään typpeä, fosforia, kaliumia ja muita ravinteita, jotka ovat tärkeitä kasvien kasvulle ja hyvän sadon kannalta. On tärkeää lannoittaa oikein, jotta vältetään ylilannoitus, joka voi johtaa negatiivisiin vaikutuksiin, kuten veden laadun heikkenemiseen ja ympäristövaikutuksiin. Joissakin yhteyksissä torjunta-aineita käytetään jonkin verran viljelykierron ja viljeltyjen viljelykasvien mukaan.

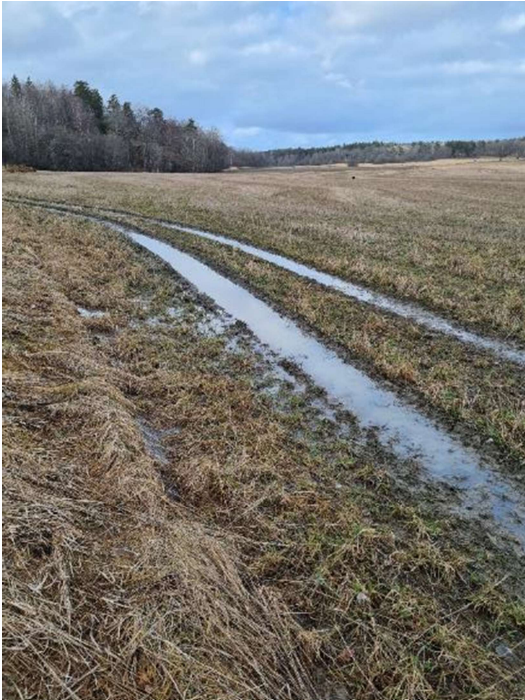
Kuva 32. Esimerkki hulevesien laskeutumisesta jälkiin, kun maata tiivistetään. Tällä alalla maaperä koostuu pääasiassa savesta, joka on suhteellisen tiheä maaperätyyppi.

Aurinkopaneelien alla oleva maa on myös ruoho- ja kukkakasvustoa, joten se on hyvin pieni prosenttiosuus maasta, jos se kovettuu aurinkopuiston rakentamisen yhteydessä. Pelto-osia voidaan kuitenkin tiivistää maata rakennettaessa, mikä voi johtaa siihen, että tunkeutumiskyky esimerkiksi

ajoradoilla on alhainen. Sitten vesi voi laskeutua maahan rakennusvaiheen aikana.

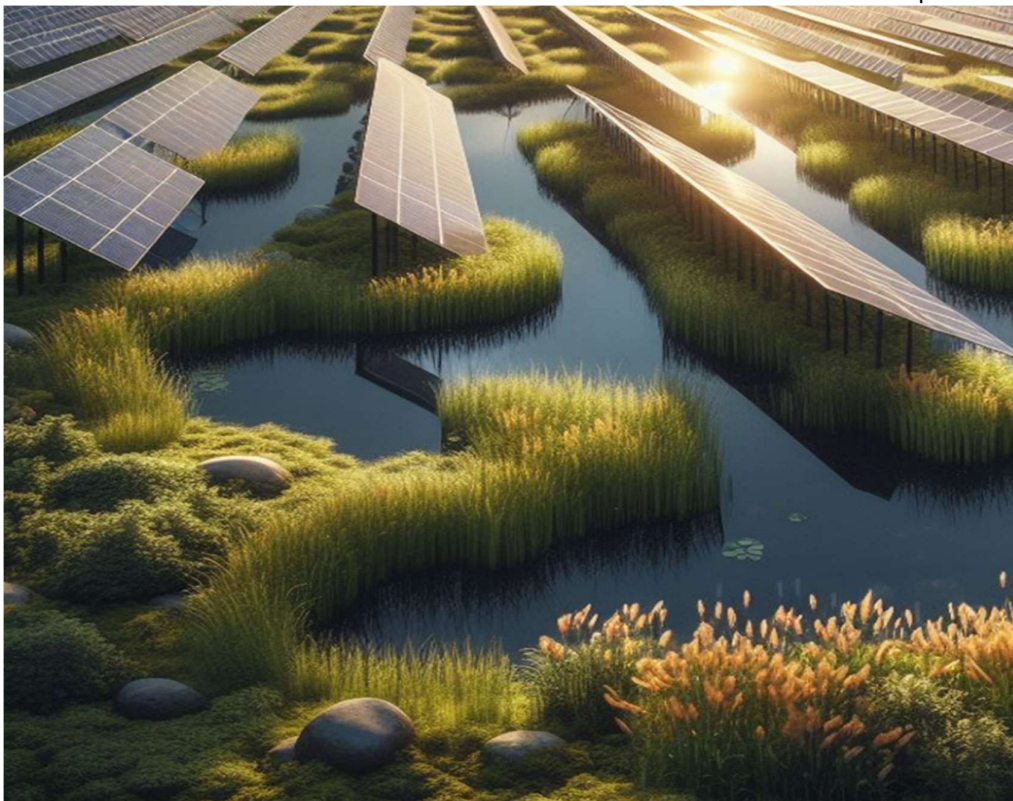
Kuva 33. Esimerkki siitä, miltä hulevesilampi voisi näyttää aurinkopuistossa.

Aurinkopaneelien alle voidaan rakentaa pieniä hulevesilammikoita hankealueiden matalille kohdille. Joissakin tapauksissa sisänotot voivat tapahtua olemassa olevista ojista ja sitten veden annetaan seisoa lammikoissa. Vettä on voi hyvin jäädä paneelien alle. Se on hyväksi sekä luonnon monimuotoisuudelle että jäähdyttää maata kesällä. Vesi myös jäähdyttää paneeleja mikä parantaa paneelien hyötysuhdetta. Jos lammet rakennetaan tiheälle maaperälle, kuten savelle, ne voidaan rakentaa suoraan maaperälle. Jos lampia rakennetaan läpäisevämmälle maaperälle, pohjalle voidaan laittaa vedeneristyskangas tiiviiden lampien luomiseksi. On myös mahdollista rakentaa kuivapatoja, jotka tulvivat vain todella suurilla virtauksilla. Silloin lammet ovat kuivia ja umpeen kasvaneet kasveilla joissain osissa vuotta ja täynnä vettä muina vuodenaikoina.
